CONSORCIO MORALILLOS-YURIMAGUAS

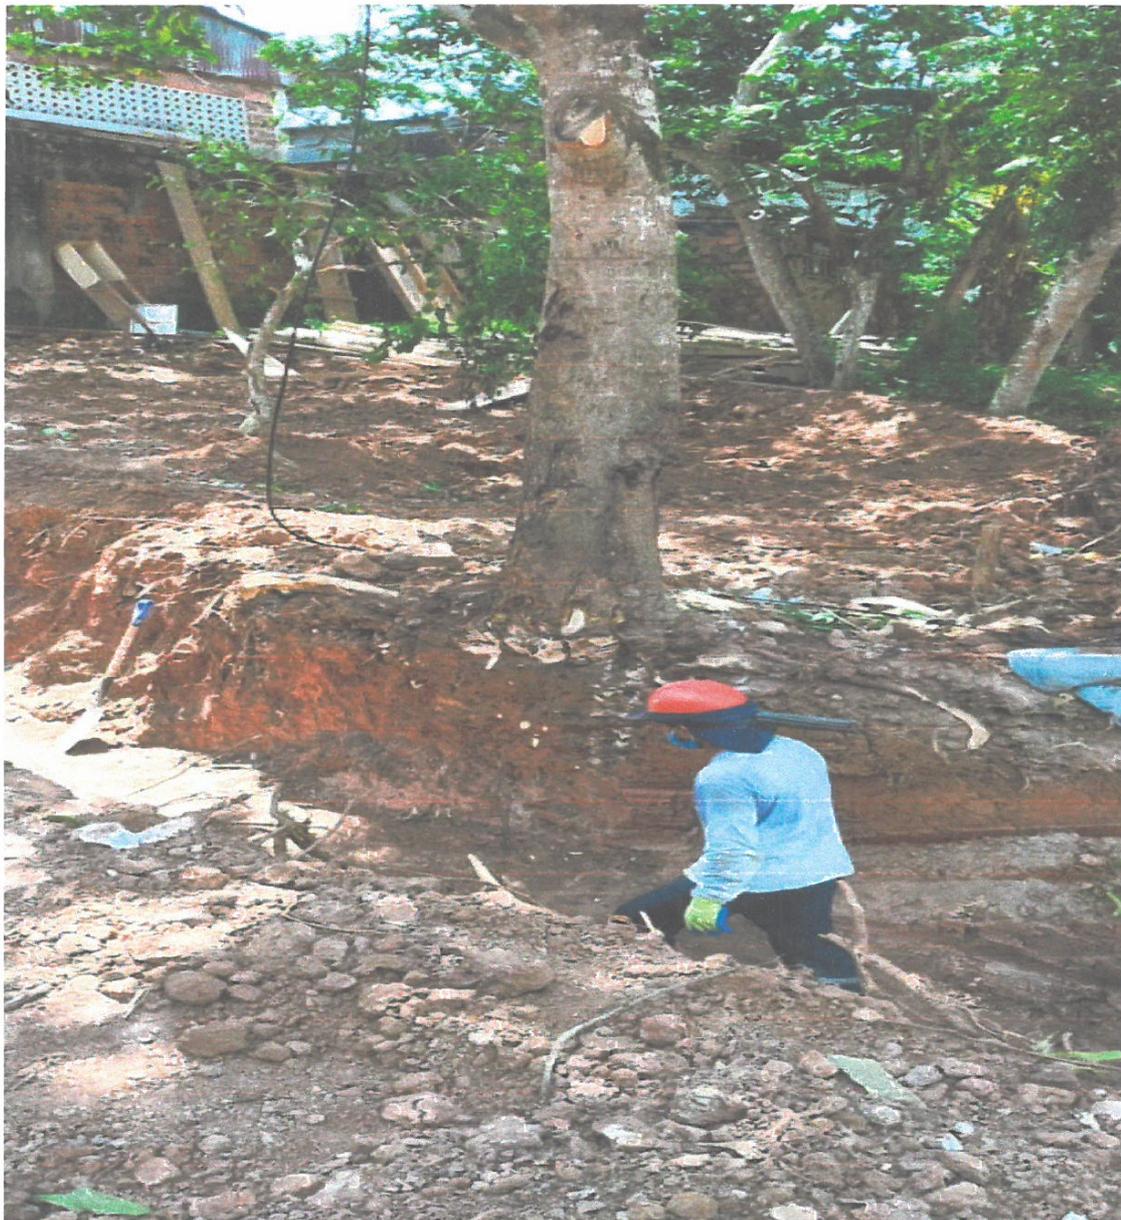
FOTO N° 01: EN LA VISTA SE OBSERVA AL PERSONAL RELISANDO LOS TRABAJOS DE LIMPIEZA DE TERRENO.

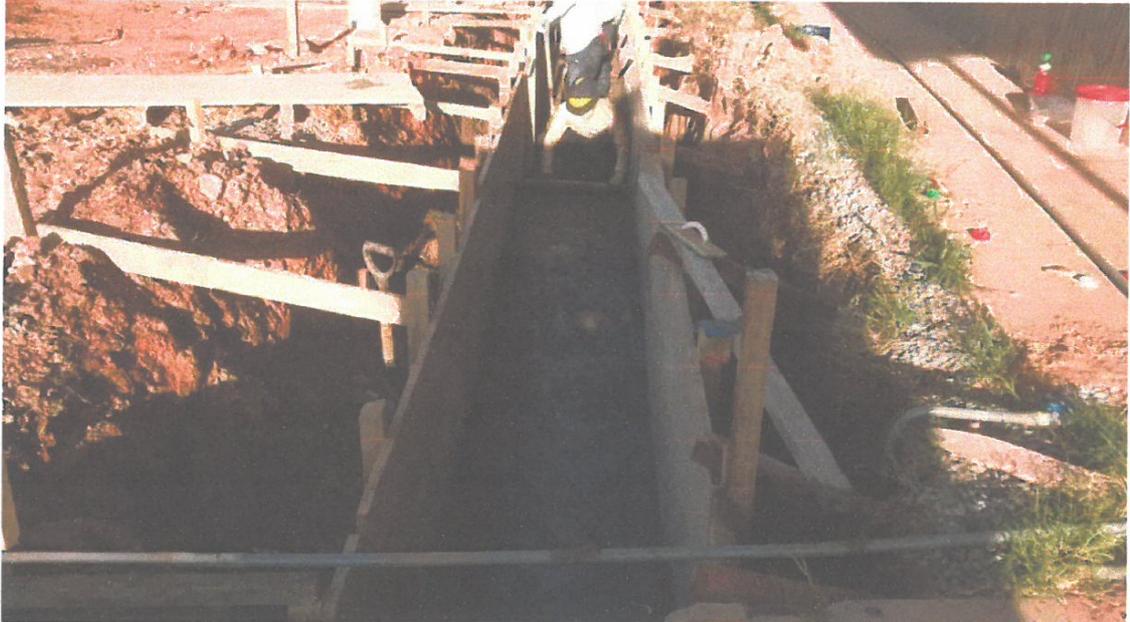
FOTO N° 02: EN LA VISTA SE OBSERVA AL PERSONAL REALIZANDO LOS TRABAJOS DE VACEO DE SOLADO EN CUNETETA SARDINEL.

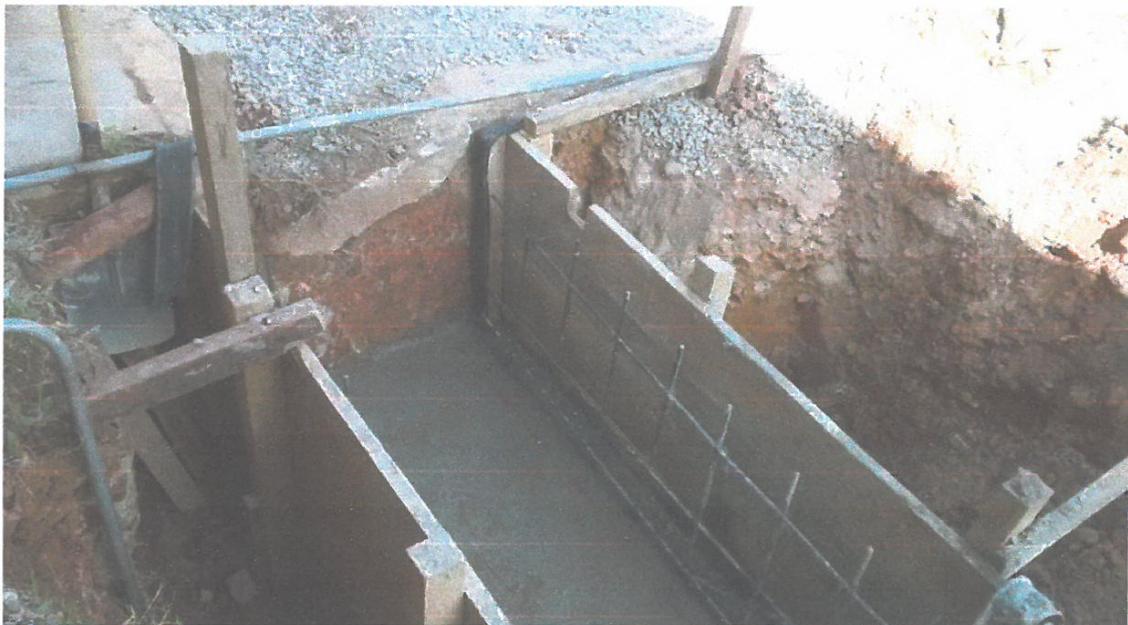
FOTO N° 03: EN LA VISTA SE OBSERBA EL TISNADO DE LA LOSA DE CUNETETA PARA EMPEZAR EL ENCOFRADO DEL SARDINEL.

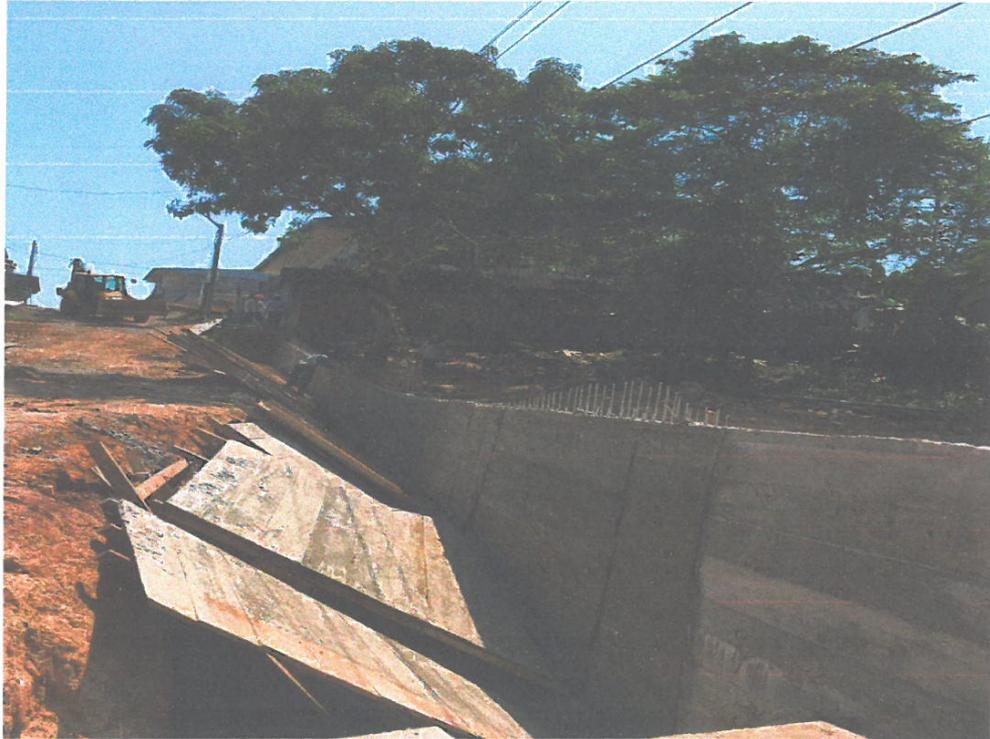
FOTO N° 04: EN LA VISTA SE OBSERVA AL PERSONAL REALIZANDO LOS TRABAJOS DE DESENCOFRADO DE MUROS.

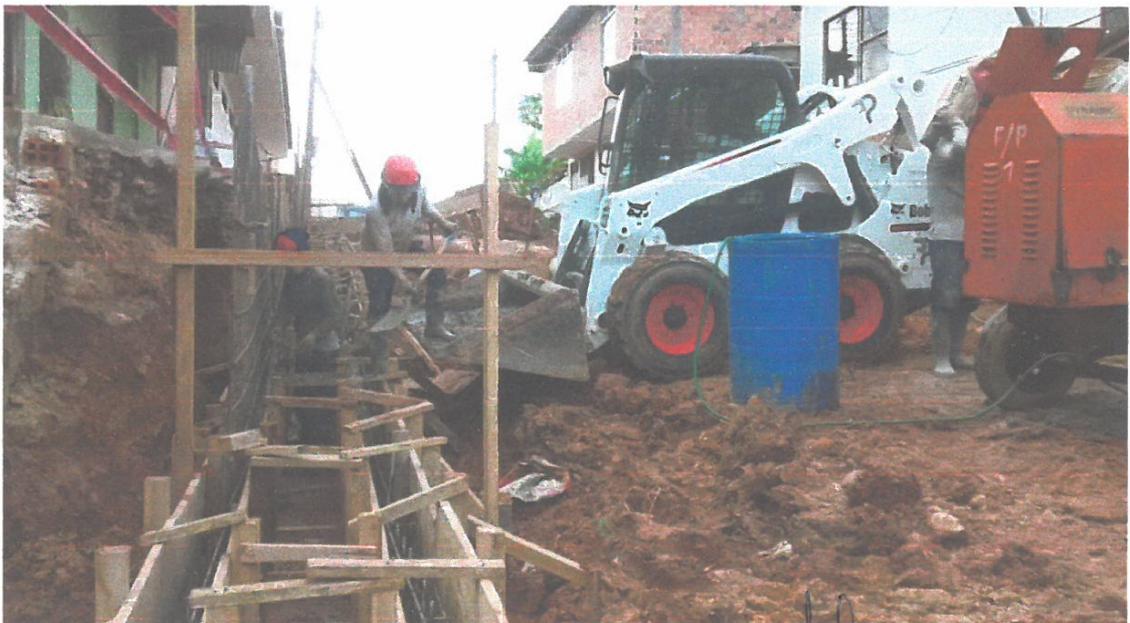
FOTO N° 05: EN LA VISTA SE OBSERVA AL PERSONAL REALIZANDO EL VACEO EN SARDINEL.

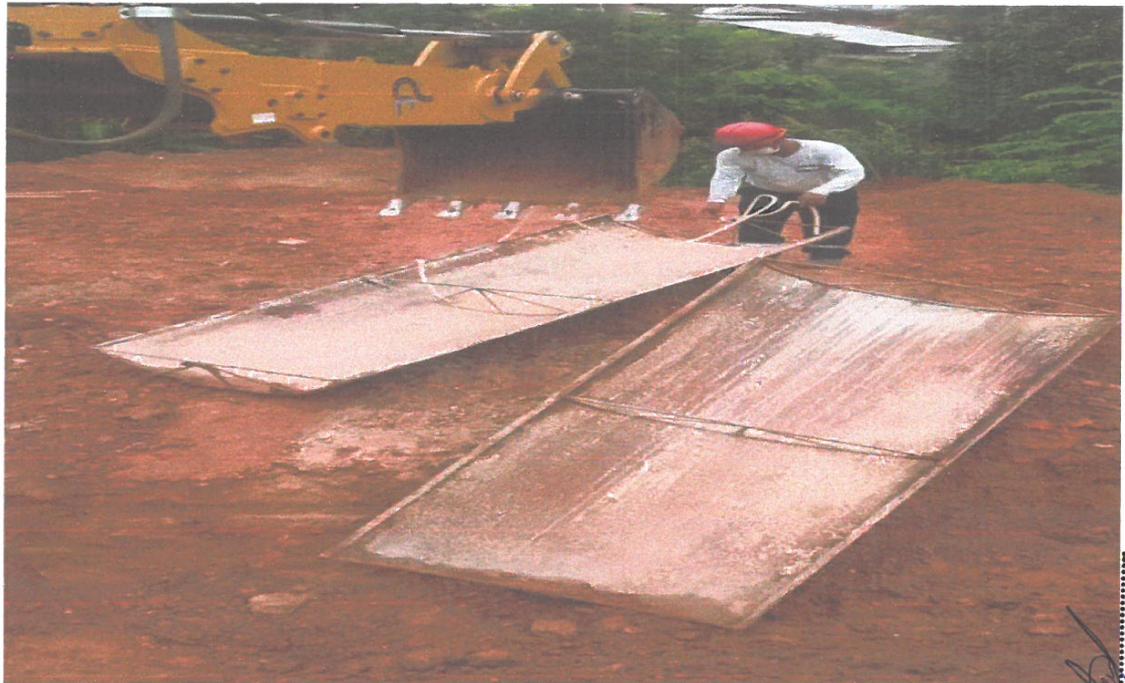
FOTO N° 06: EN LA VISTA SE OBSERVA AL PERSONAL REALIZANDO EL TRABAJO DE HACER BAJAR LOS MOLDES DE LATON PARA EL BUZON CON AYUDA DE LA MAQUINARIA.

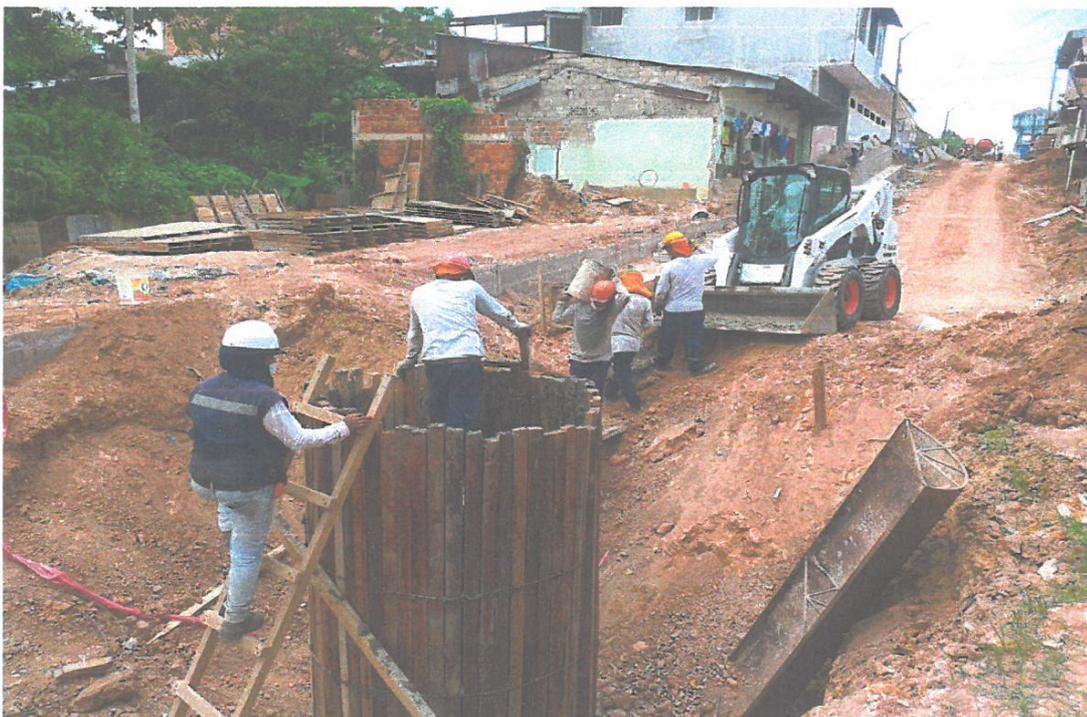
FOTO N° 07: EN LA VISTA SE OBSERVA AL PERSONAL DE SUPERVISION REALISANDO LAS VERIFICACIONES RESPECTIVAS DE CAMPO.

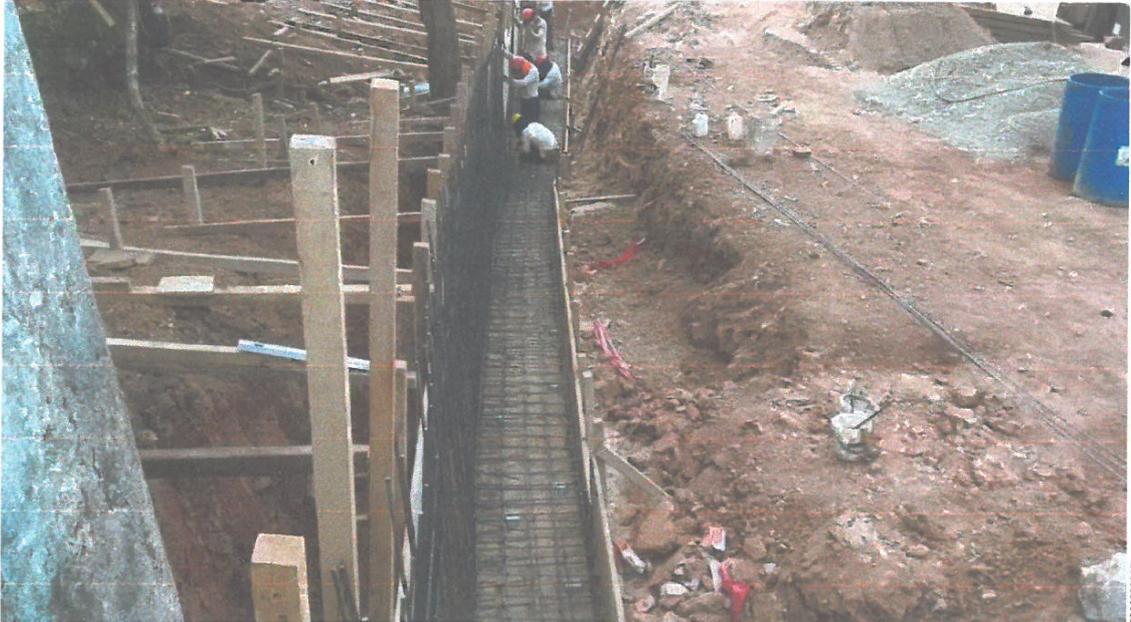
FOTO N° 08: EN LA VISTA SE OBSERVA AL PERSONAL HACIENDO EL TRABAJO DE ANCLADO DE ACERO PARA MURO DE CONTENCIÓN.

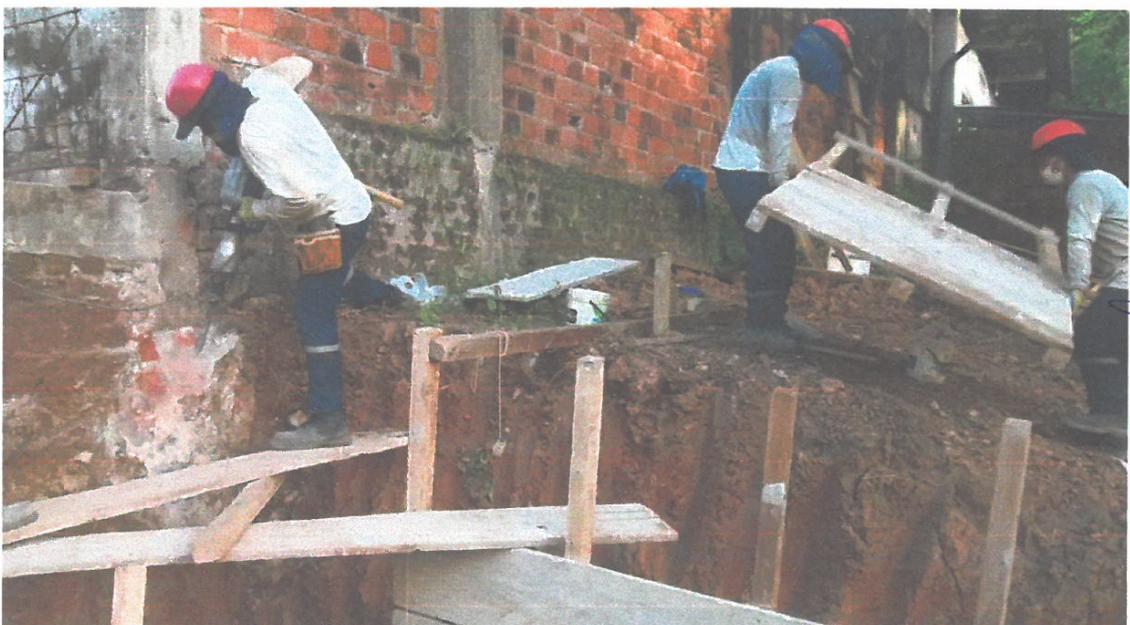
FOTO N° 09: EN LA VISTA SE OBSERVA AL PERSONAL HACIENDO EL TRABAJO DE DEMOLICIÓN DE MURO PARA HACER EL ENCOFRADO.

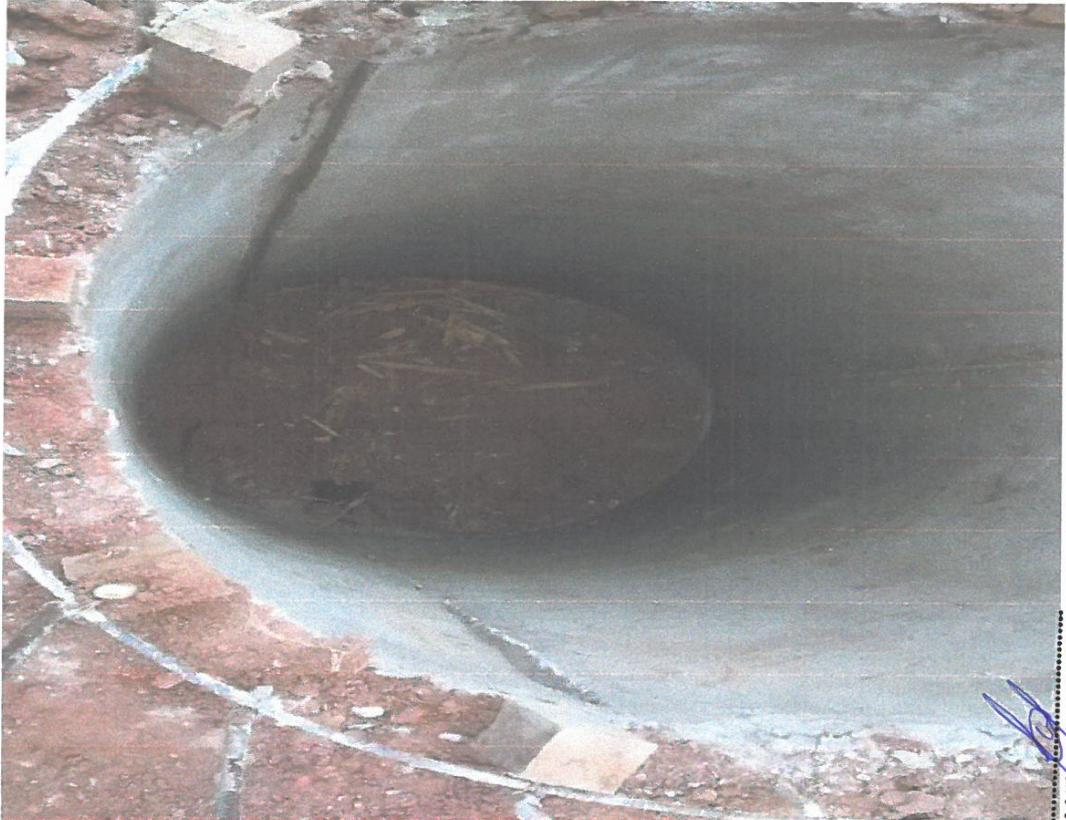
FOTO N° 10: EN LA VISTA SE OBSERVA EL BUZON VACEADO.

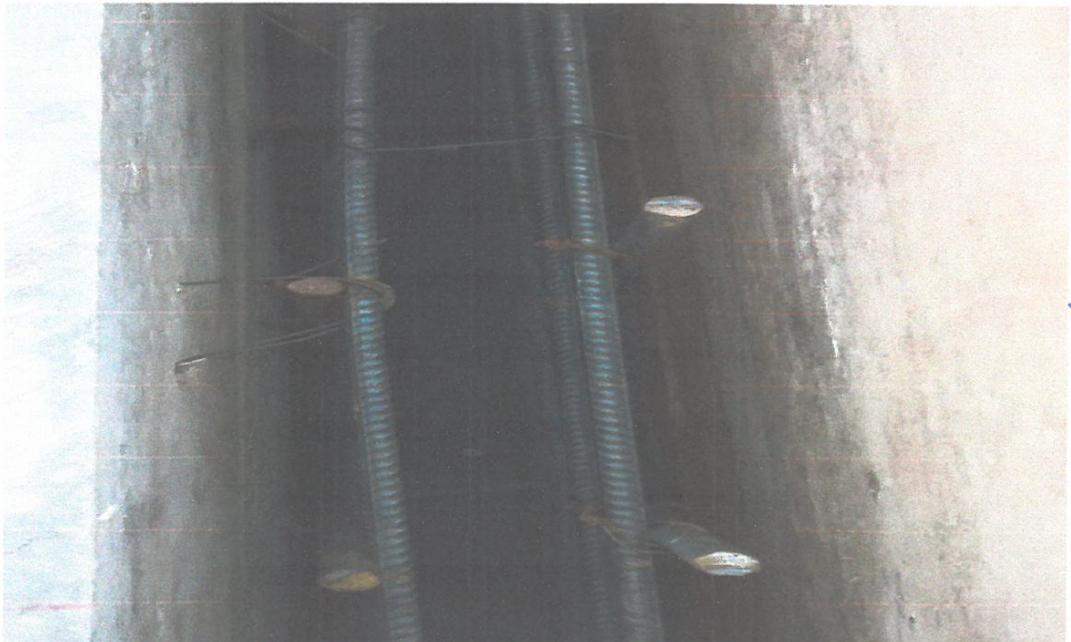
FOTO N° 11: EN LA VISTA SE OBSERVA EL RECUBRIMIENTO RESPECTIVO EN MURO.

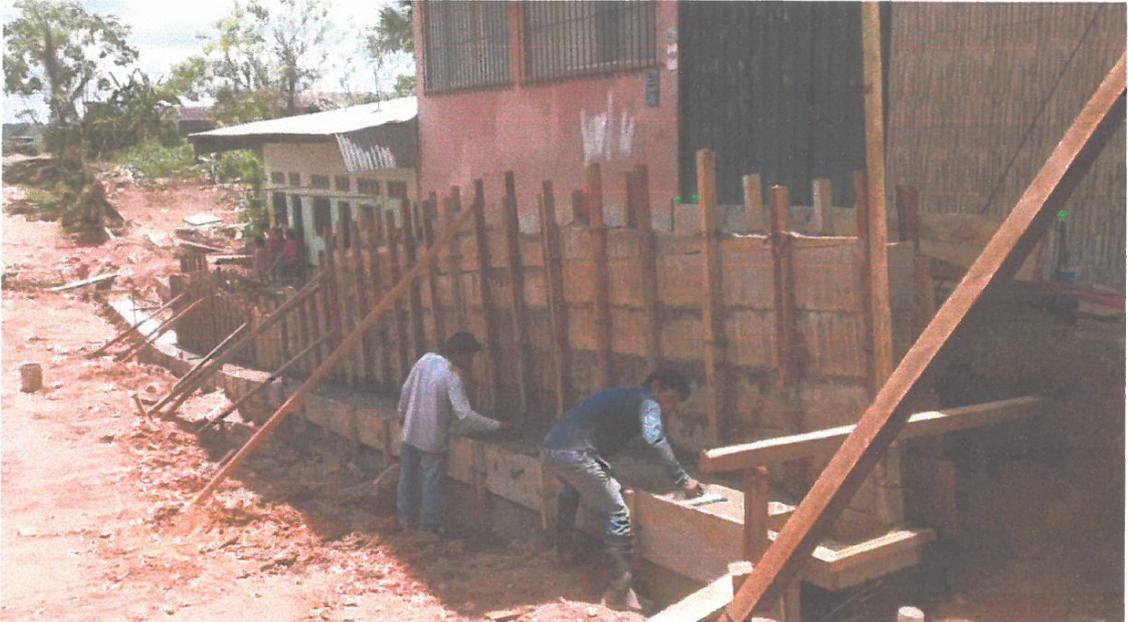
FOTO N° 12: EN LA VISTA SE OBSERVA AL PERSONAL HACIENDO EL TRABAJO DE FROTACHADO EN LOSA DE CUNETA.

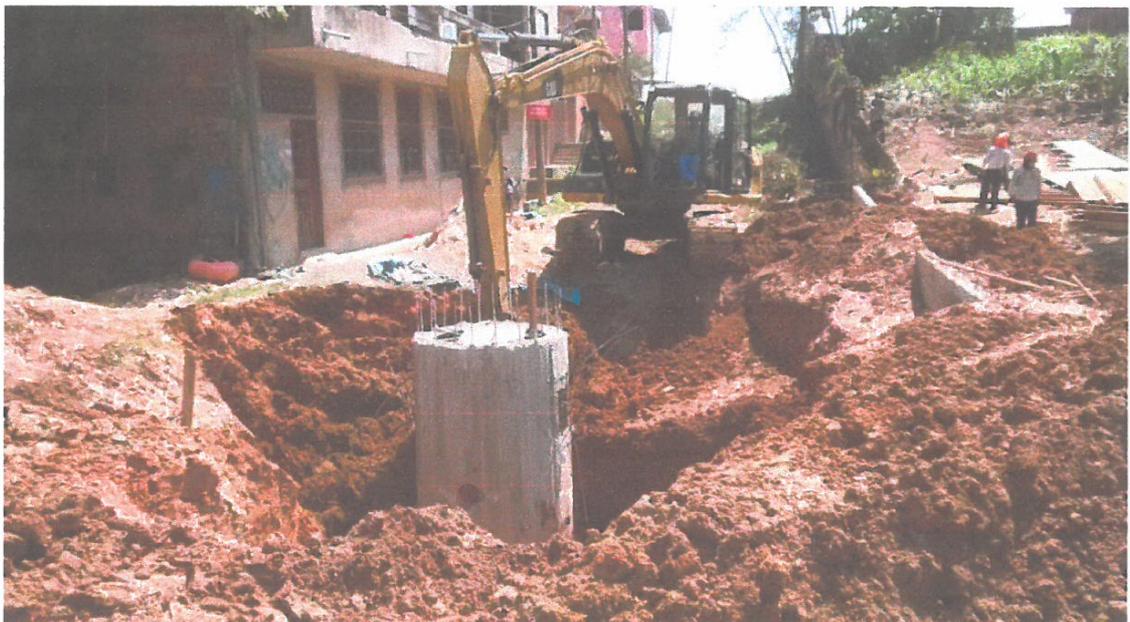
FOTO N° 13: EN LA VISTA SE OBSERVA AL PERSONAL REALIZANDO LOS TRABAJOS DE RELLENO Y COMPACTACION.

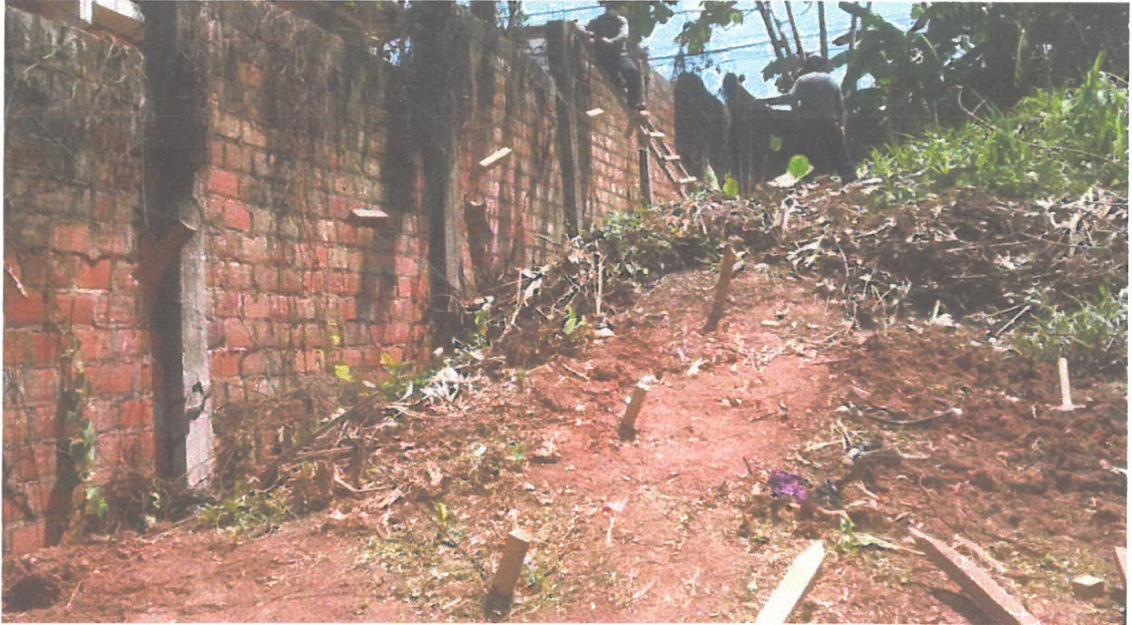
FOTO N° 14: EN LA VISTA SE OBSERVA AL PERSONAL HACIENDO EL TRABAJO DE ASEGURAMIENTO DE MURO.

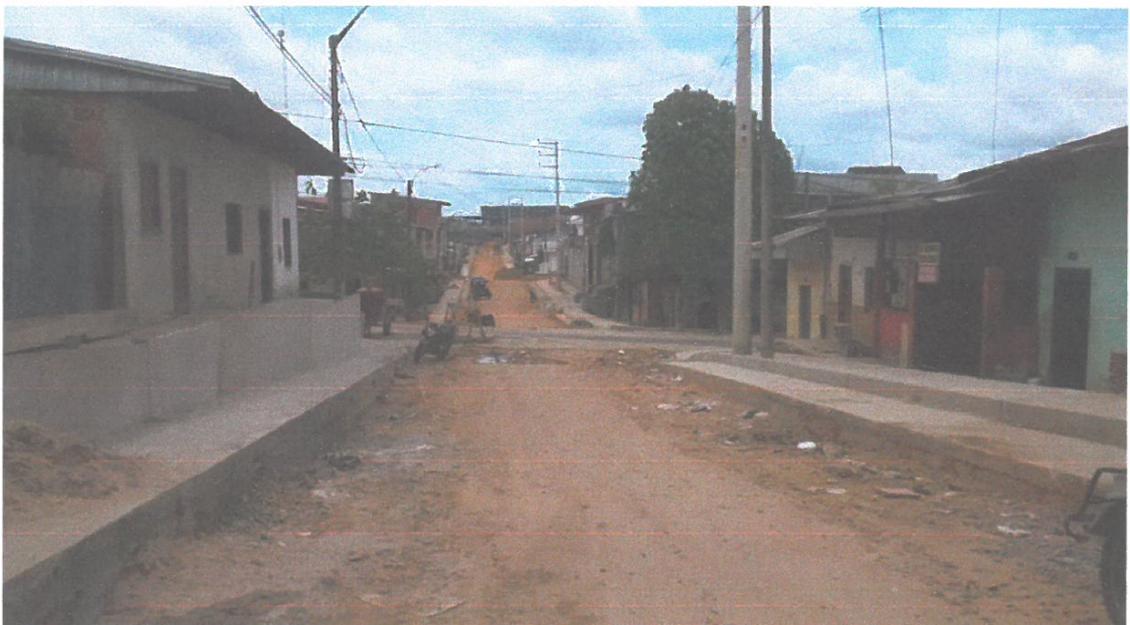
FOTO N° 15: EN LA VISTA SE OBSERVA EL PANORAMA DEL PROYECTO.

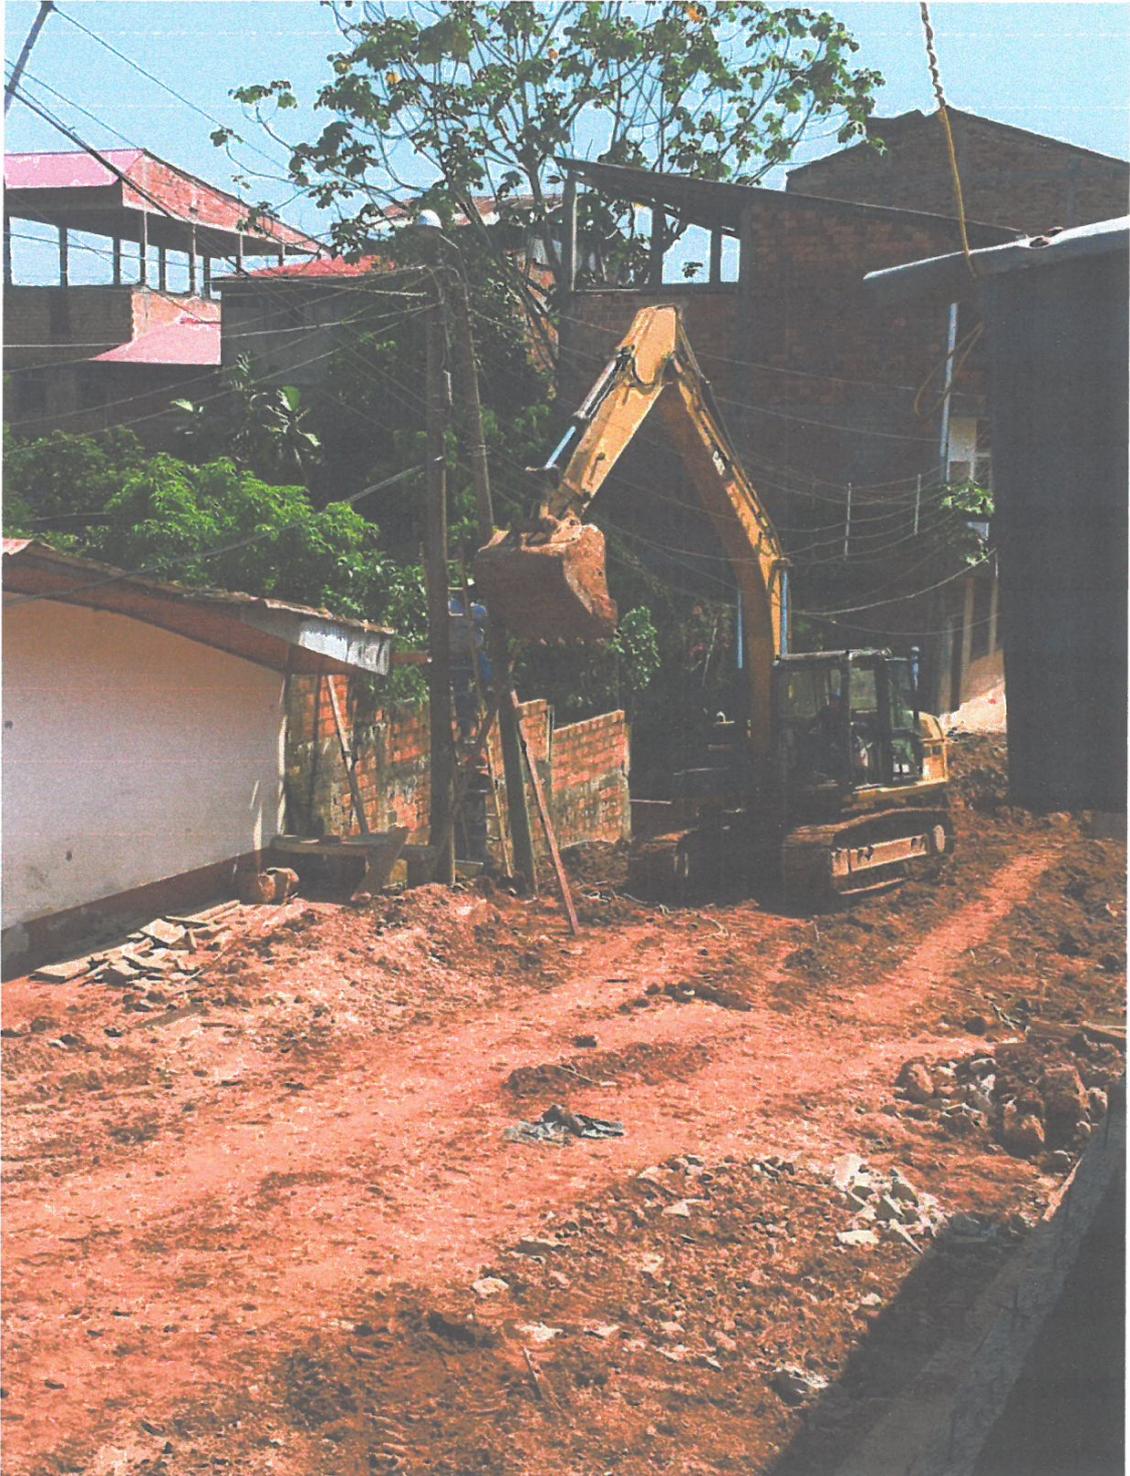
FOTO N° 16: EN LA VISTA SE OBSERVA AL PERSONAL HACIENDO EL TRABAJO DE REUBICACION DE POSTE CON LA AYUDA DE LA MAQUINARIA.
