CONSORCIO SUPERVISOR BALSAPUERTO
Ing. GILBERTO DELGADO VASQUEZ
CIP. N° 65589
JEFE DE SUPERVISIÓN

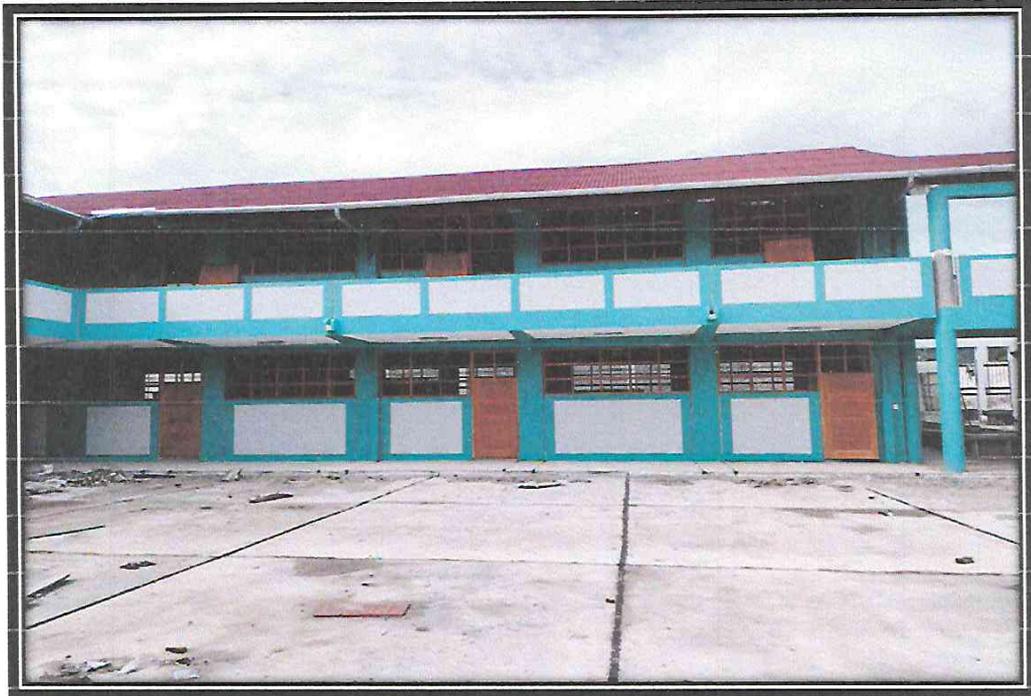
FOTO N° 01. Vista panorámica de algunos ambientes de la obra.

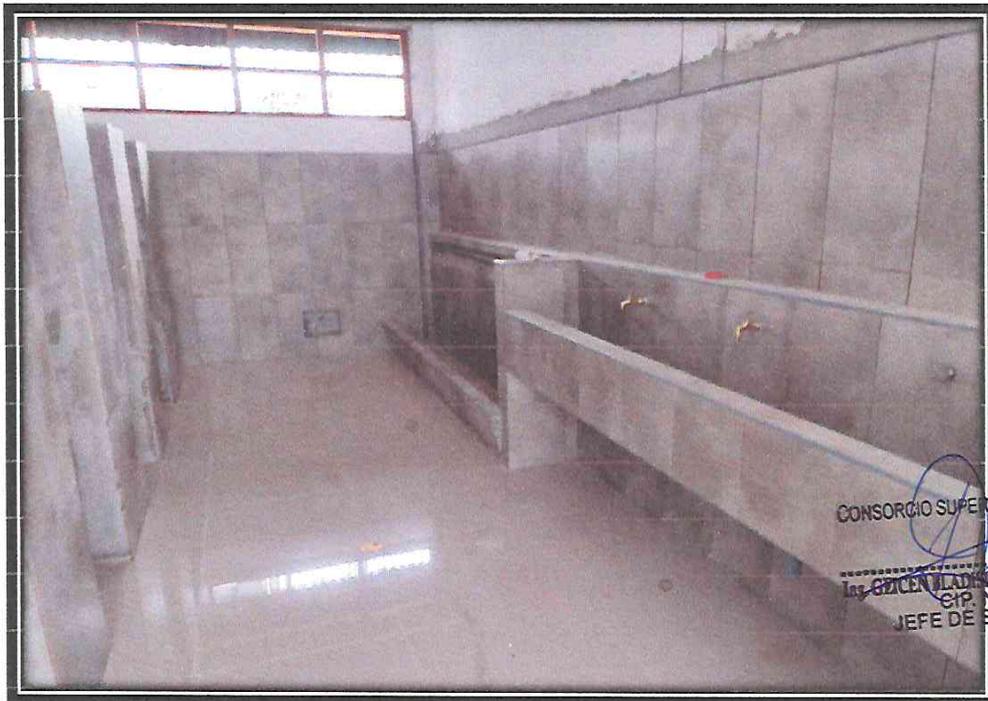
FOTO N° 02.- Servicios Higiénicos

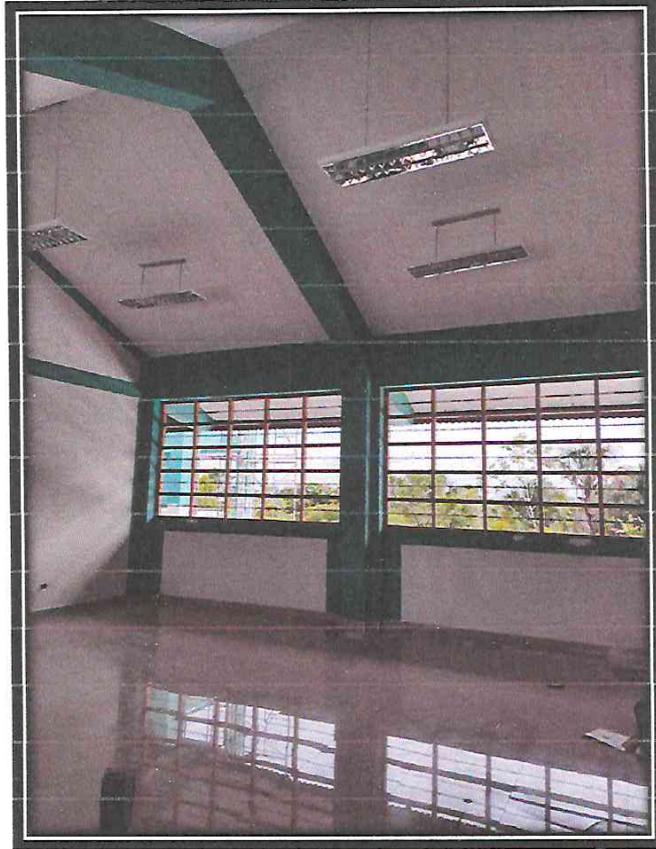
FOTO N° 03.- Luminarias colocadas en aulas.

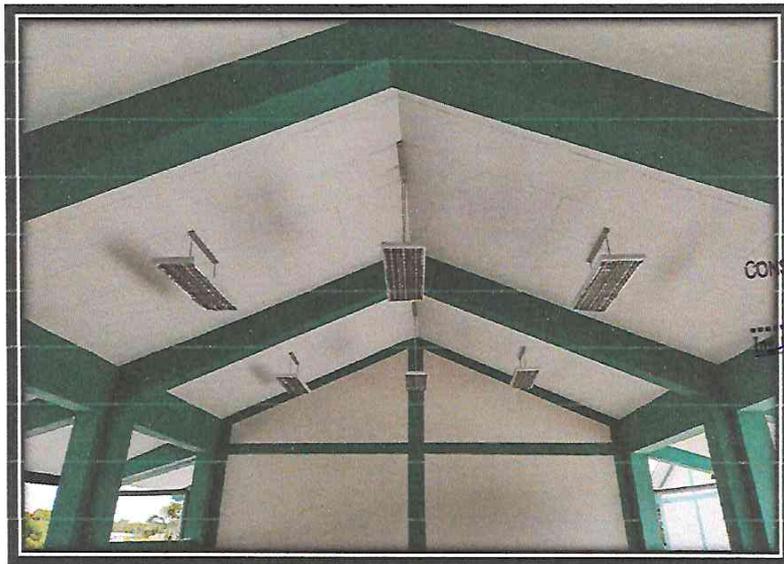
FOTO N° 04.- Luminarias colocadas en aulas.

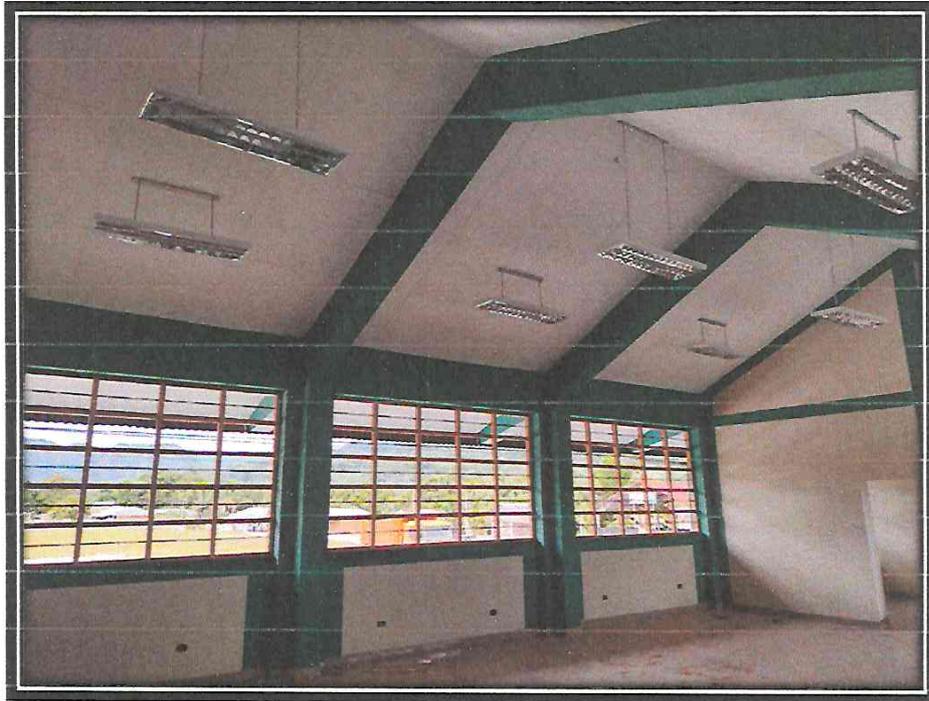
FOTO N° 05.- Luminarias colocadas en aulas.

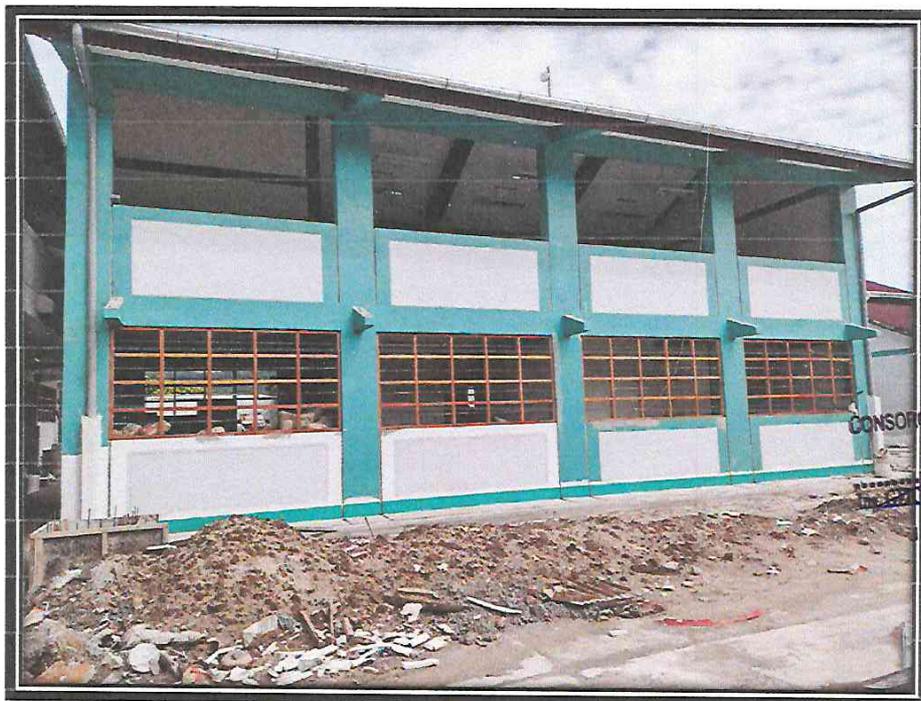
FOTO N° 06.- Luminarias colocadas en aulas.

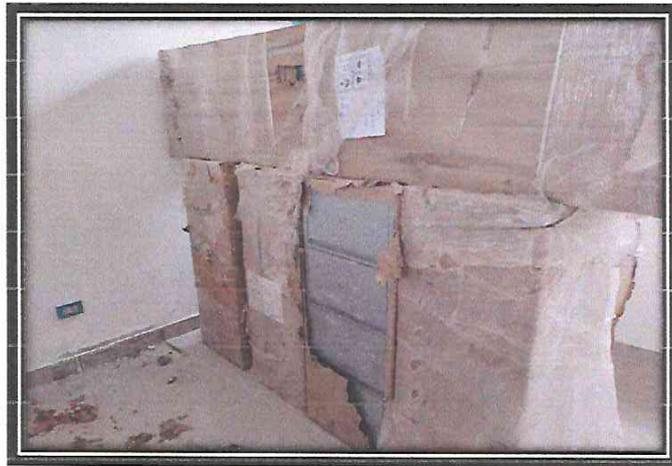
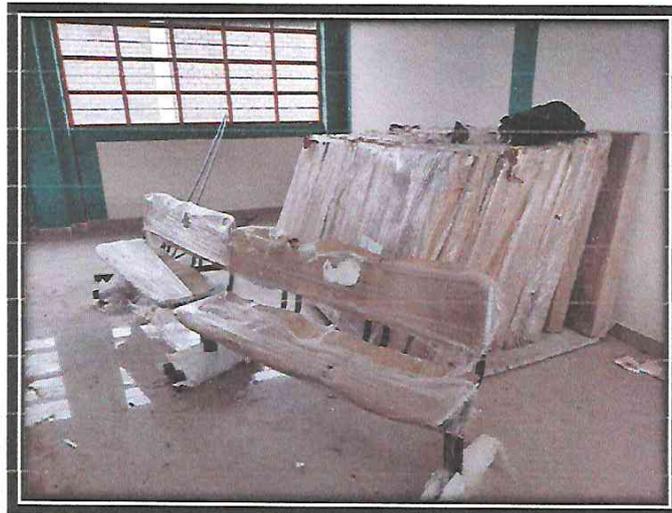
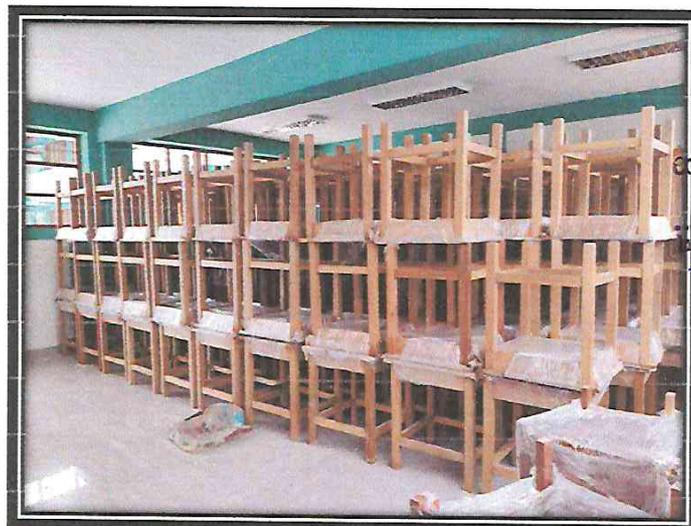
FOTO N° 07.- Mobiliarios.

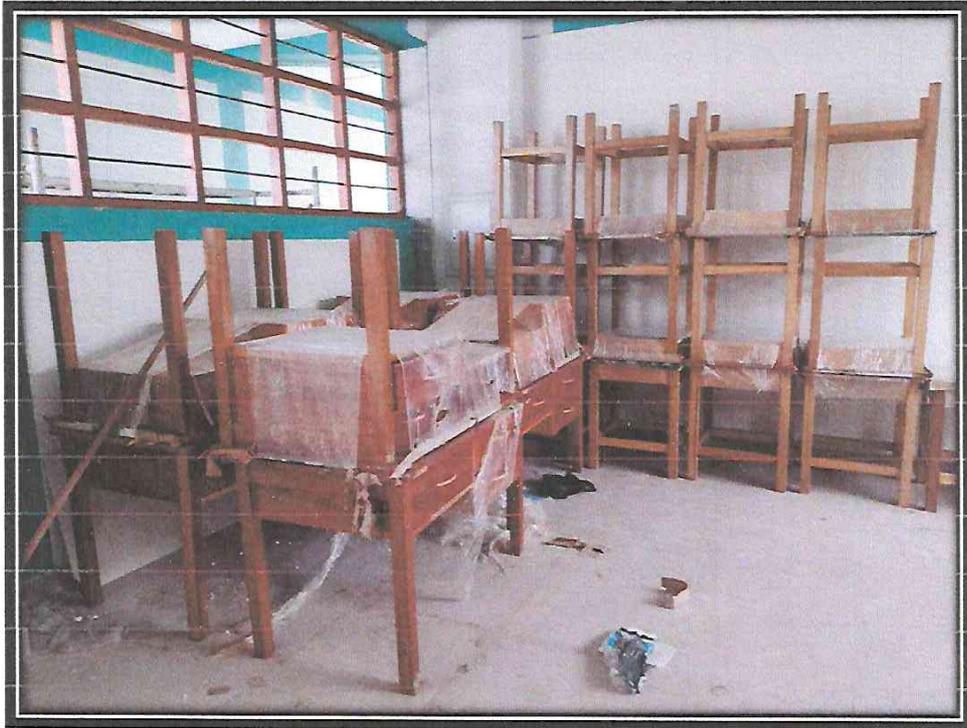
FOTO N° 09.- Mobiliarios.

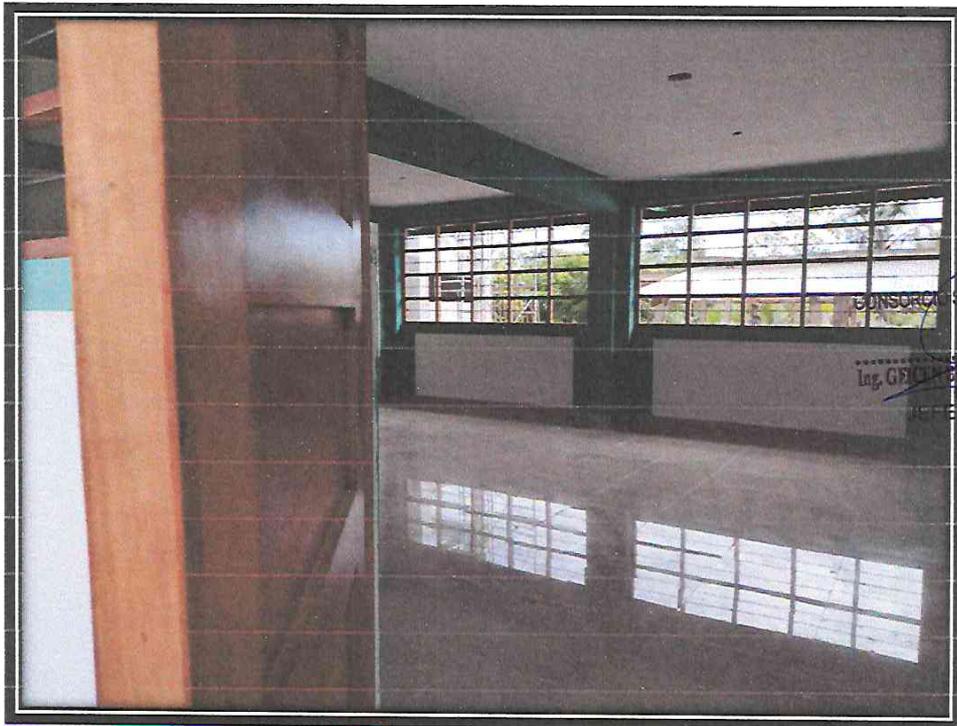
FOTO N° 10.- Colocación de marcos en ventanas.

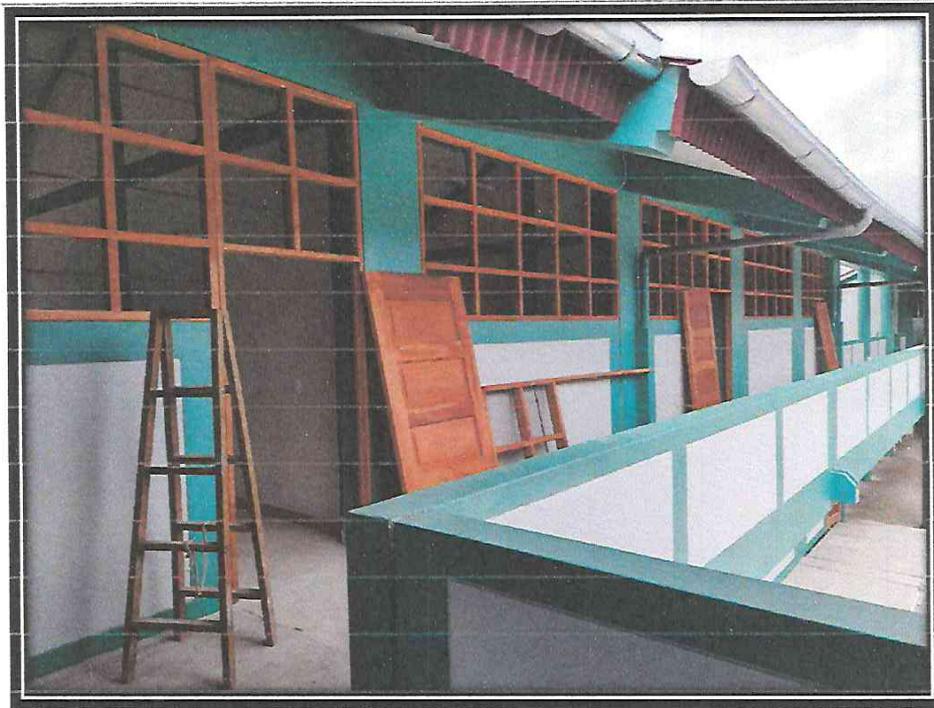
FOTO N° 11.- Colocación de puertas en aulas.

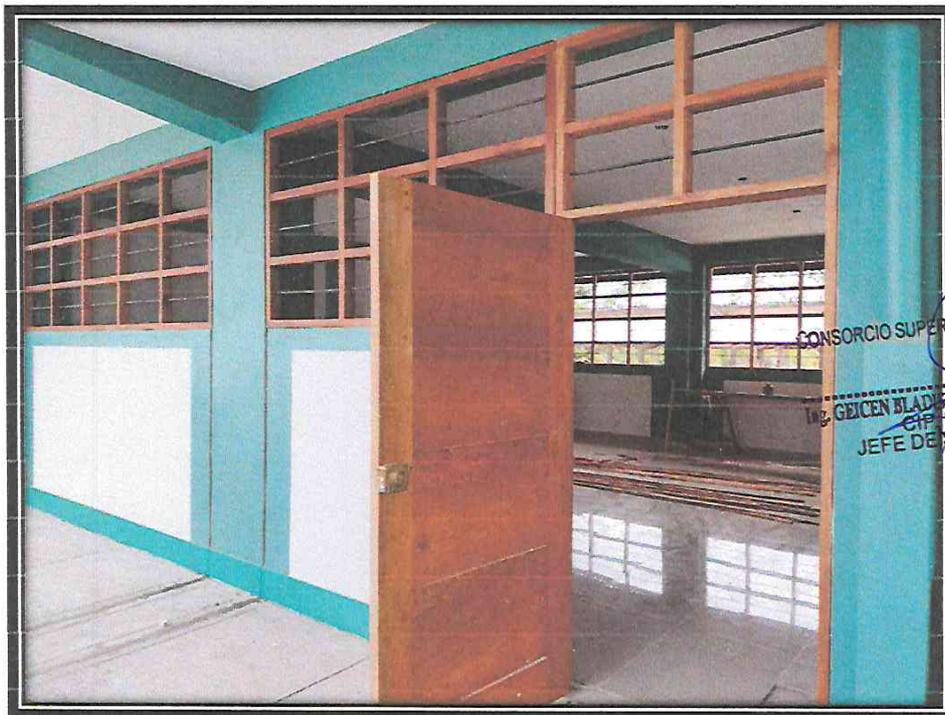
FOTO N° 12.- Colocación de puertas en aulas.
