CONSORCIO ALFONSO UGARTE

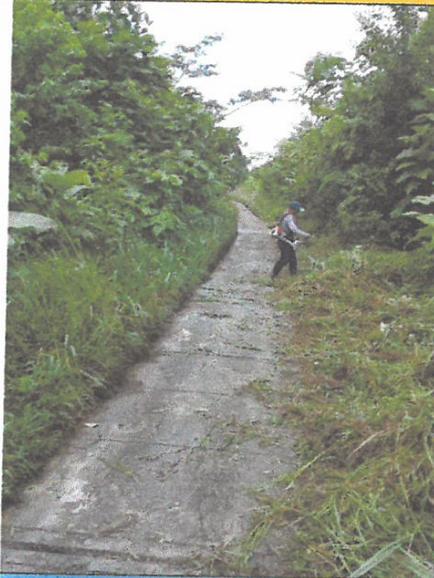
FOTO 01:
LIMPIEZA DE TERRENO
MANUAL TRAMO 04 ENTRE
28 JULIO Y ALFONSO UGARTE

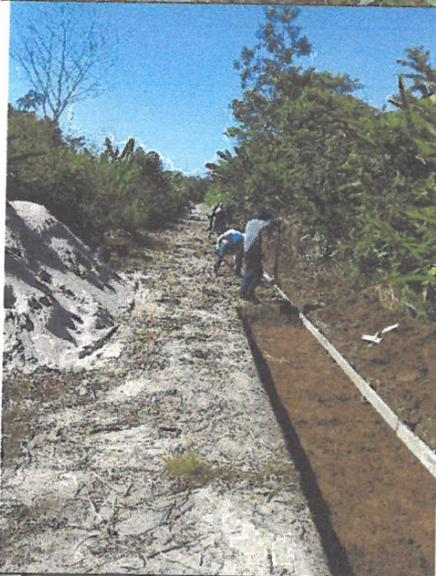
FOTO 02:
CORTE DE TERRENO TRAMO
04 ENTRE 28 DE JULIO Y
ALFONSO UGARTE

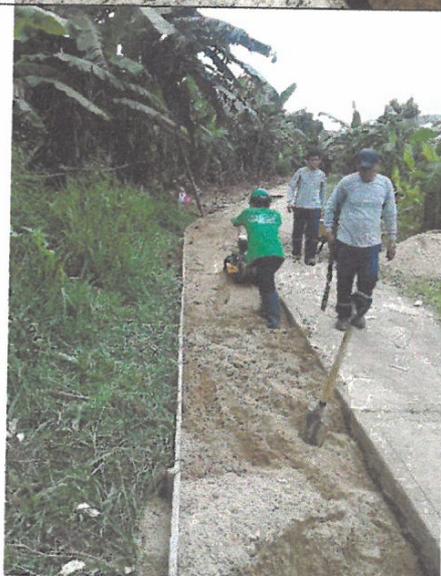
FOTO 03:
COLOCACIÓN DE CAMA DE
ARENA e=0.10M,
COMPACTACIÓN Y
ENCOFRADO EN EL TRAMO
04 ENTRE 28 DE JULIO Y
ALFONSO UGARTE

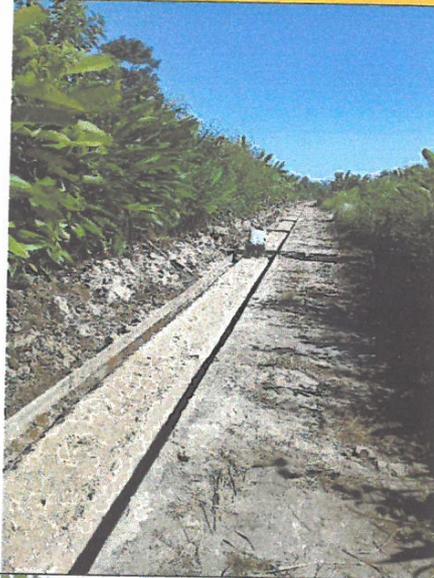
FOTO 04:
COLOCACIÓN DE CAMA DE ARENA $e=0.10M$,
COMPACTACIÓN Y ENCOFRADO EN EL TRAMO 04 ENTRE 28 DE JULIO Y ALFONSO UGARTE

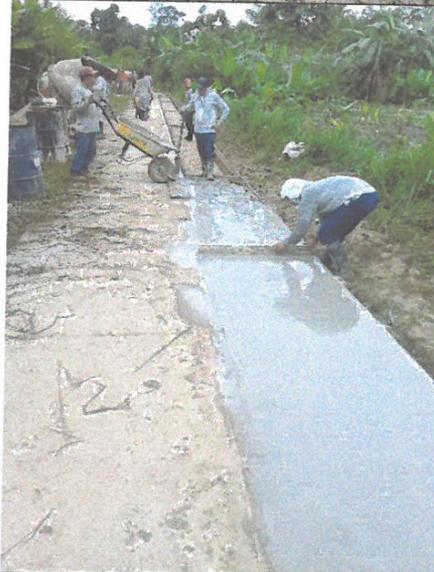
FOTO 05:
VACEO DE VEREDA MORTERO $F'C=175$ KG/CM² EN EL TRAMO 04 ENTRE 28 DE JULIO Y ALFONSO UGARTE

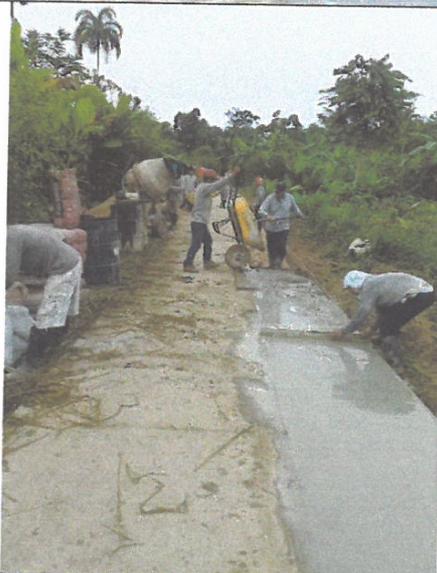
FOTO 06:
VACEO DE VEREDA MORTERO $F'C=175$ KG/CM² EN EL TRAMO 04 ENTRE 28 DE JULIO Y ALFONSO UGARTE

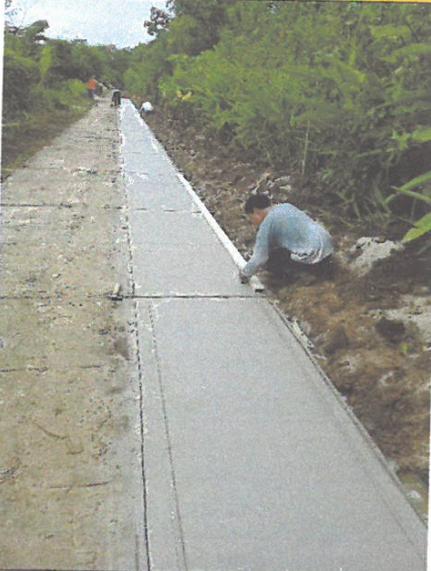
<p>FOTO 07: VACEO DE VEREDA MORTERO F'C=175 KG/CM2 EN EL TRAMO 04 ENTRE 28 DE JULIO Y ALFONSO UGARTE</p>

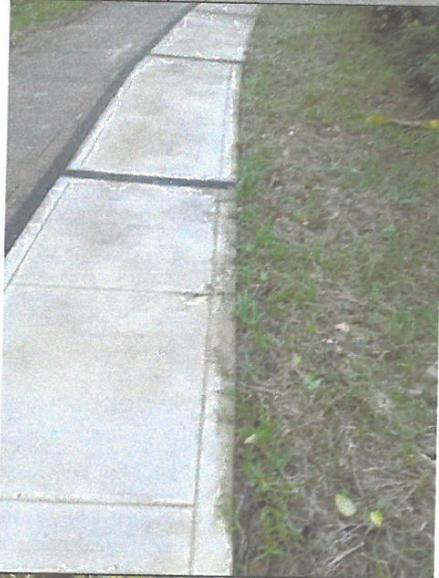
<p>FOTO 08: COLOCACION DE JUNTAS DE ASFALTO EN EL TRAMO 03 ENTRE PROVIDENCIA E INTUTO</p>

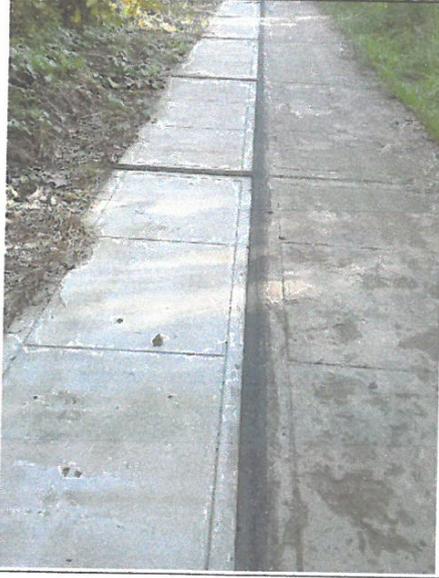
Mayer Vilca Barba Representante comun FOTO 09: COLOCACION DE JUNTAS DE ASFALTO EN EL TRAMO 03 ENTRE PROVIDENCIA E INTUTO

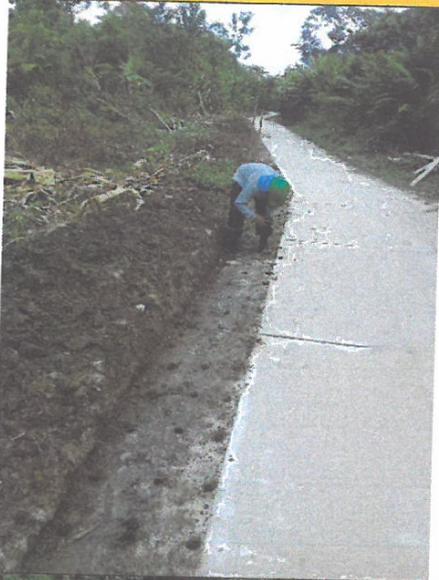
FOTO 10:
SEBRADO DE GRASS EN EL
TRAMO 03 ENTRE EL TRAMO
PROVIDENCIA E INTUTO

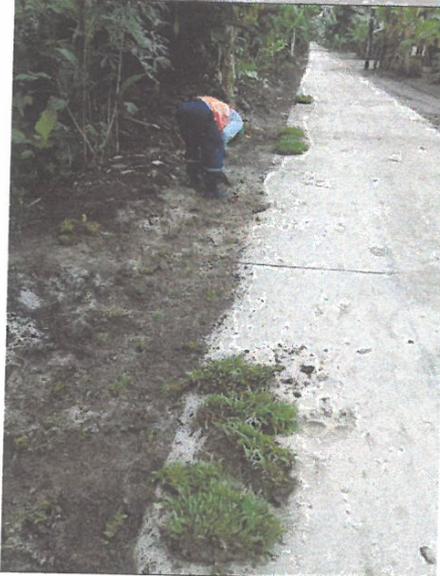
FOTO 11:
SEBRADO DE GRASS EN EL
TRAMO 03 ENTRE EL TRAMO
PROVIDENCIA E INTUTO
