PANEL FOTOGRÁFICO.

DIRECCION: ATLANTIDA N° 314

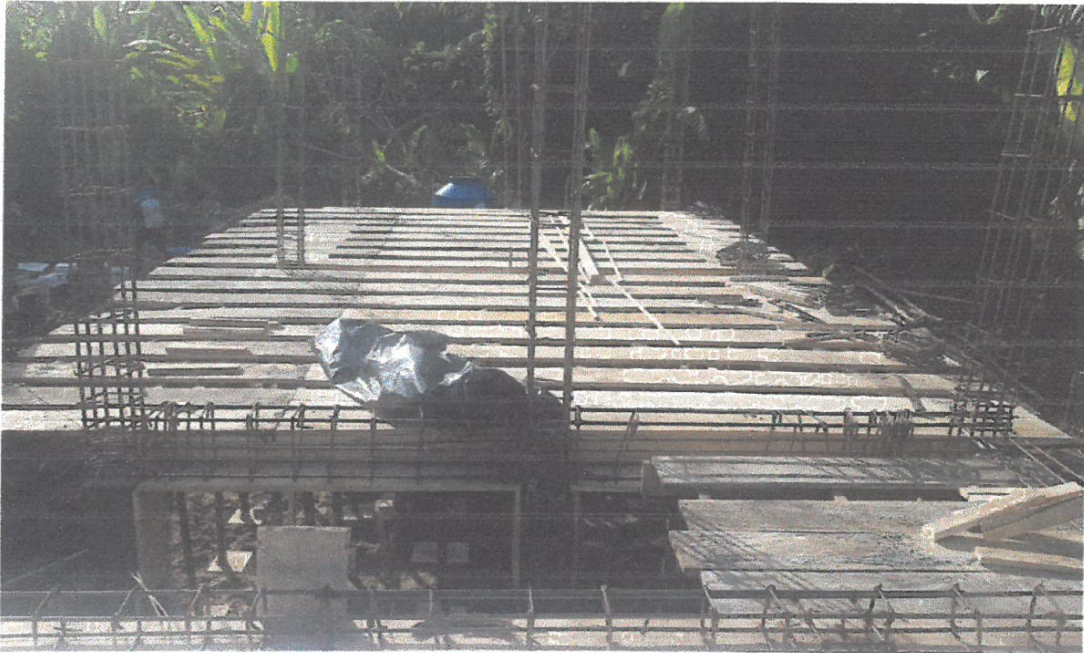
FOTO N°01: Se puede observar el trabajo de encofrado de madera para la losa aligerada.

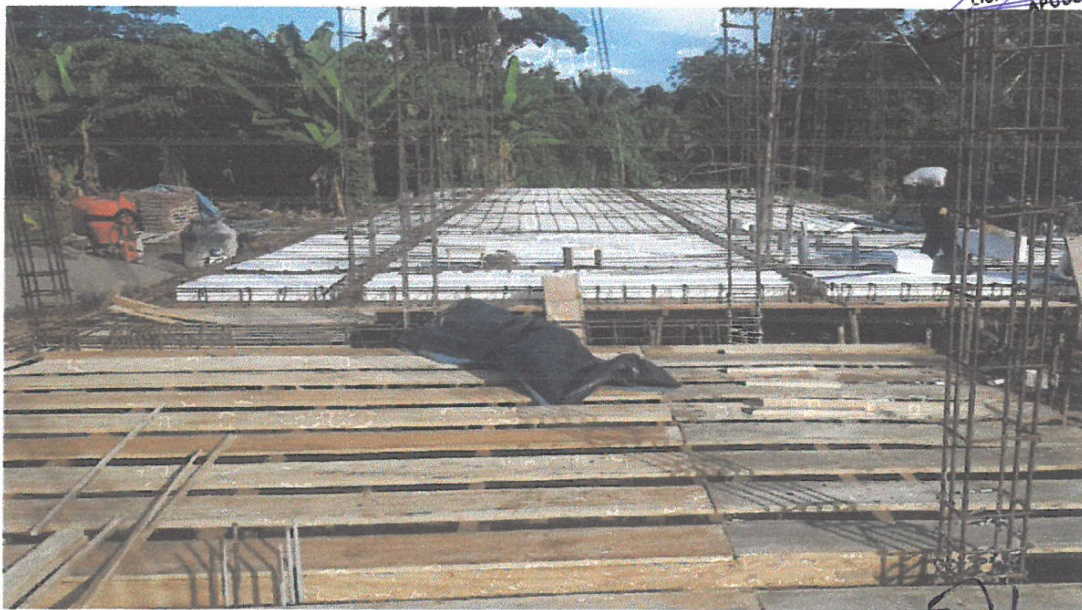
FOTO N°02: Se observa el trabajo de encofrado, colocación de Tecnopor y habilitación de acero para la losa aligerada.

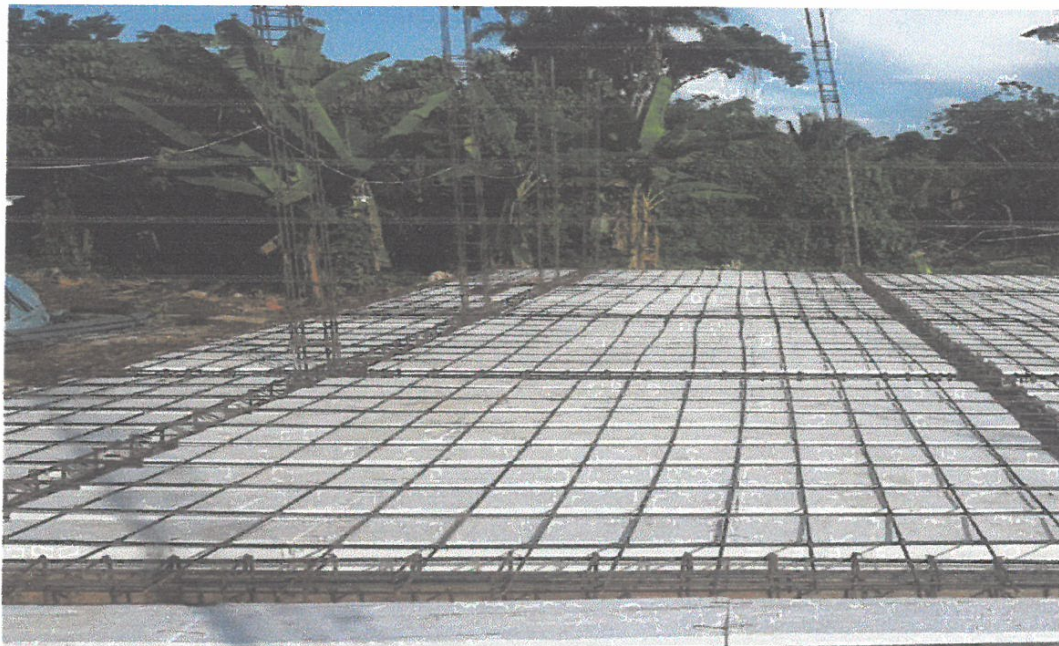
FOTO N°03: En la foto se observa la distribución de los aceros de refuerzos, las vigas de acero y el Tecnopor.

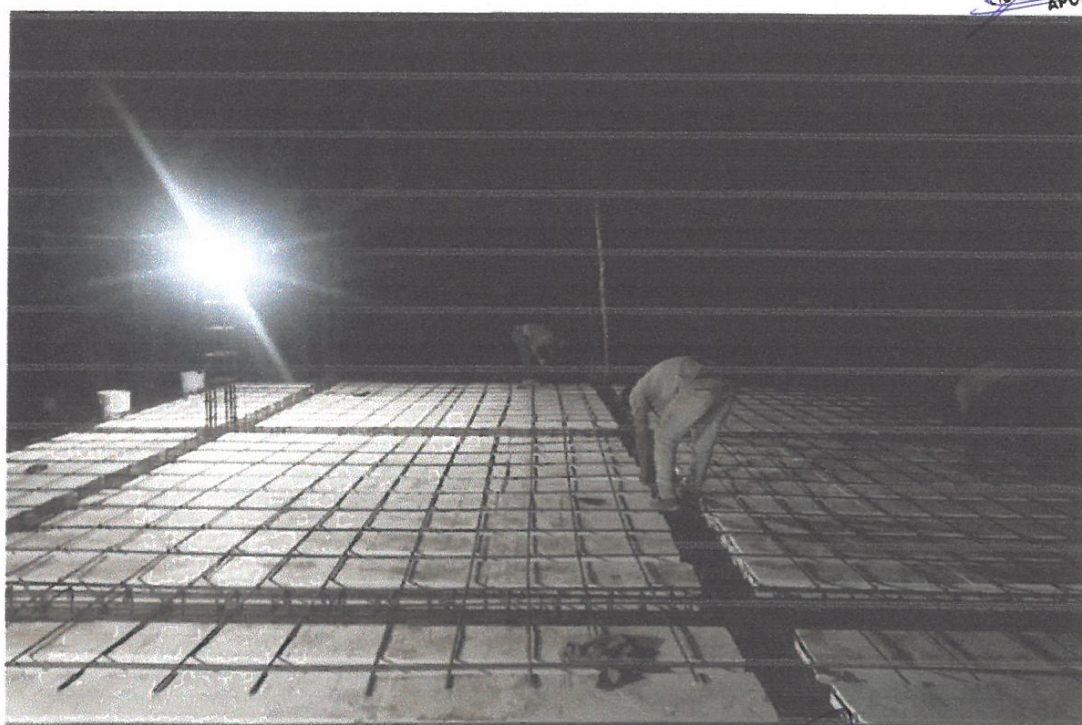
FOTO N°04: se observa los trabajos de amarre de los aceros de refuerzos.

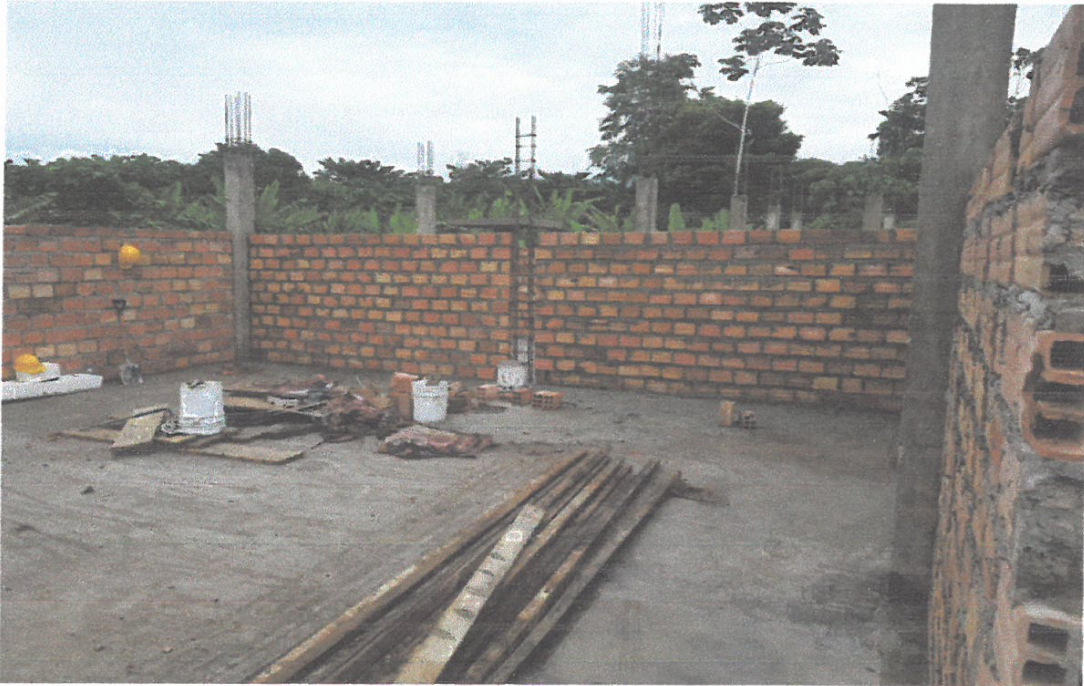
FOTO N°05: se puede observar el proceso de construcción de la losa aligerada los muros y las columnas.

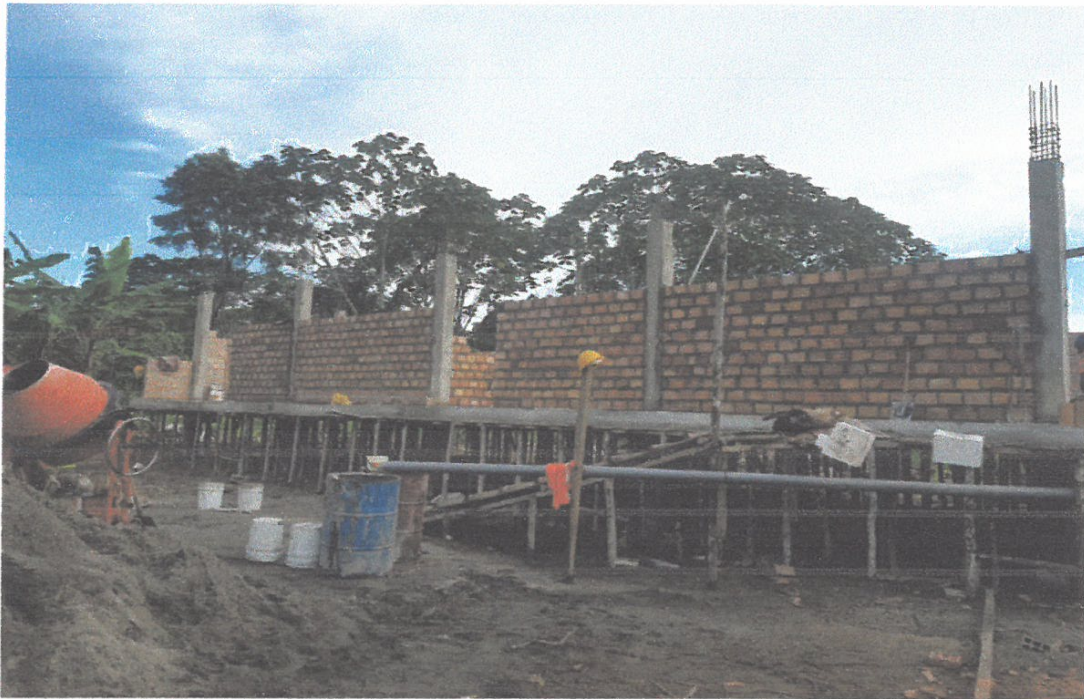
FOTO N°07: EN LA FOTO, se muestra la vista panorámica del estado de la obra

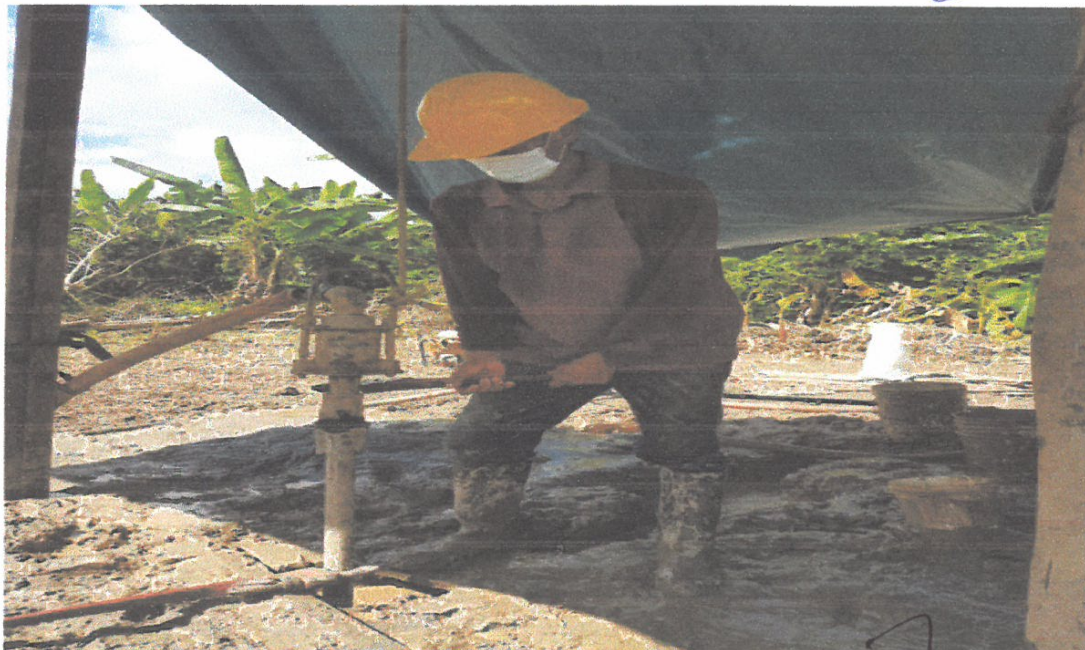
FOTO N°08: se muestra trabajos de perforación del pozo artesiano de gua para institución educativa

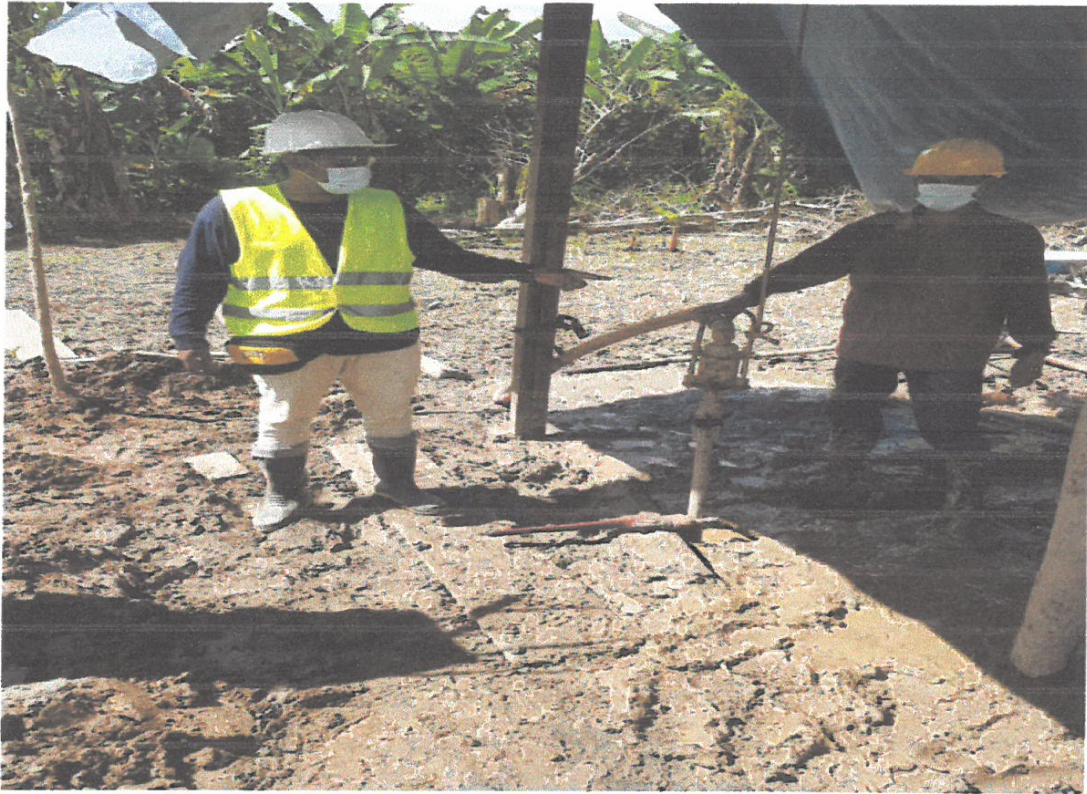
FOTO N°09: supervisión de los trabajos de perforación del pozo artesiano.

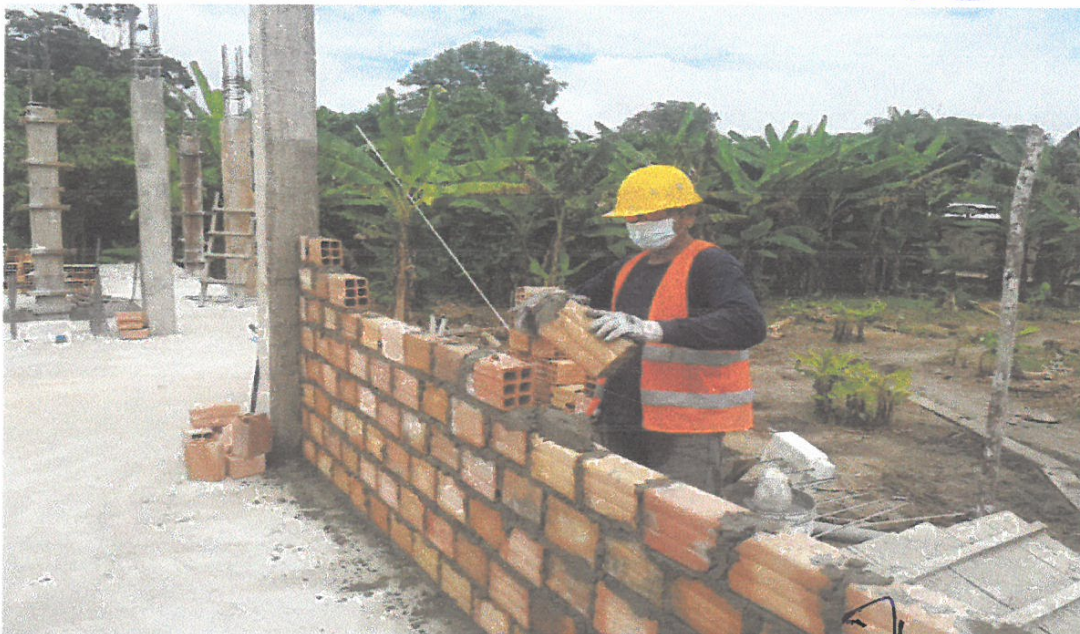
FOTO N°10: Construcción de muro.

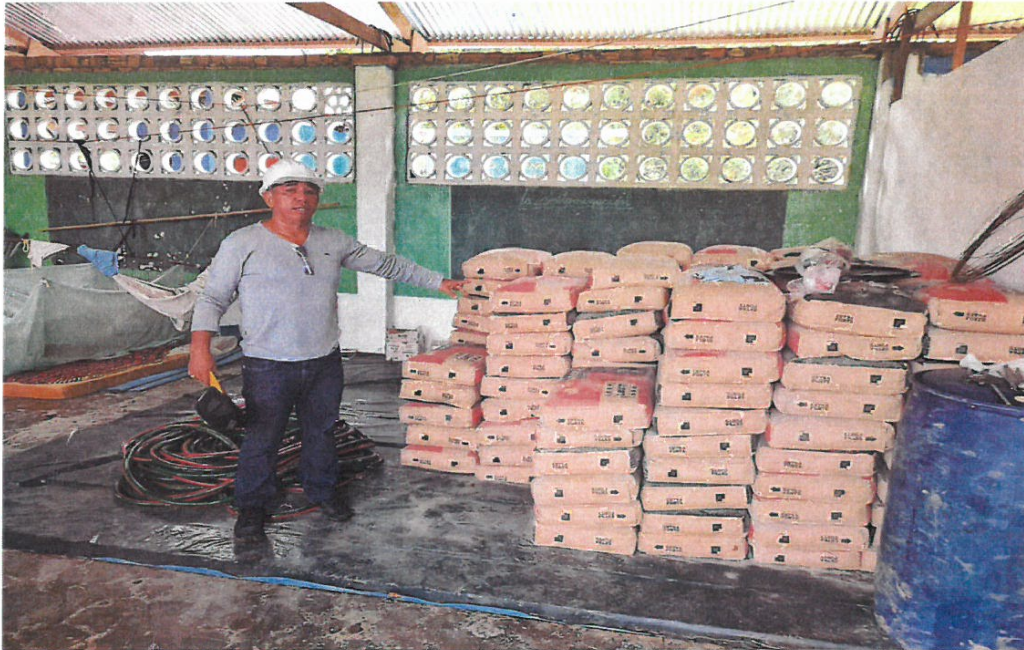
FOTO N°11: Acopio de cemento en el almacén de obra.

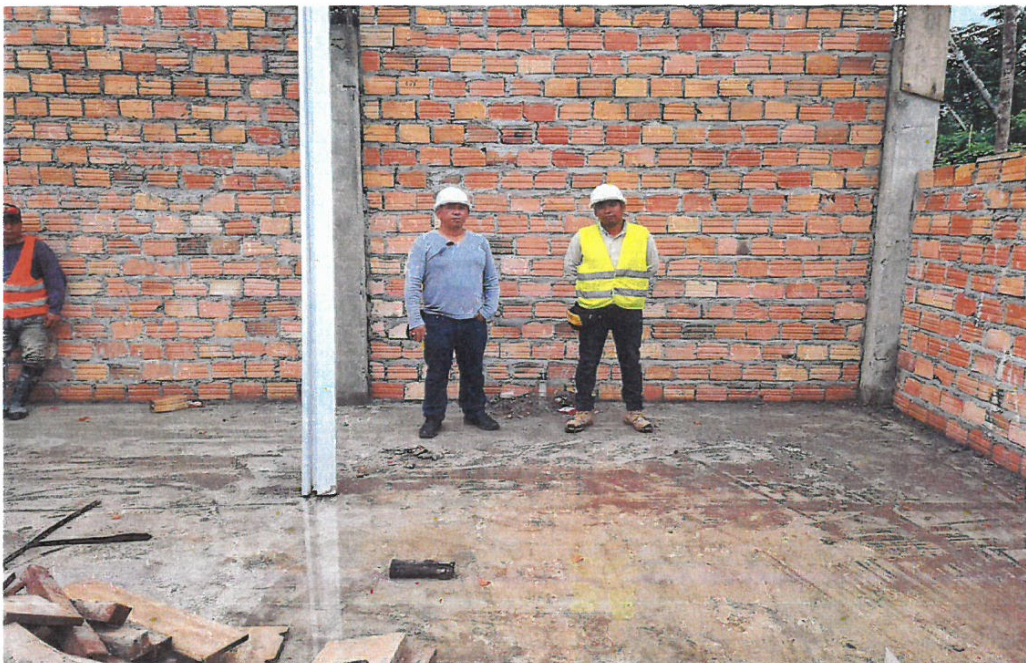
FOTO N°12: Residente de obra junto al inspector de obra verificando los trabajos realizados.
