PANEL FOTOGRÁFICO

Expediente Técnico: "Mejoramiento de las Calles del AA. HH. Castañal – Pampachica, Distrito de San Juan Bautista – Maynas – Loreto"

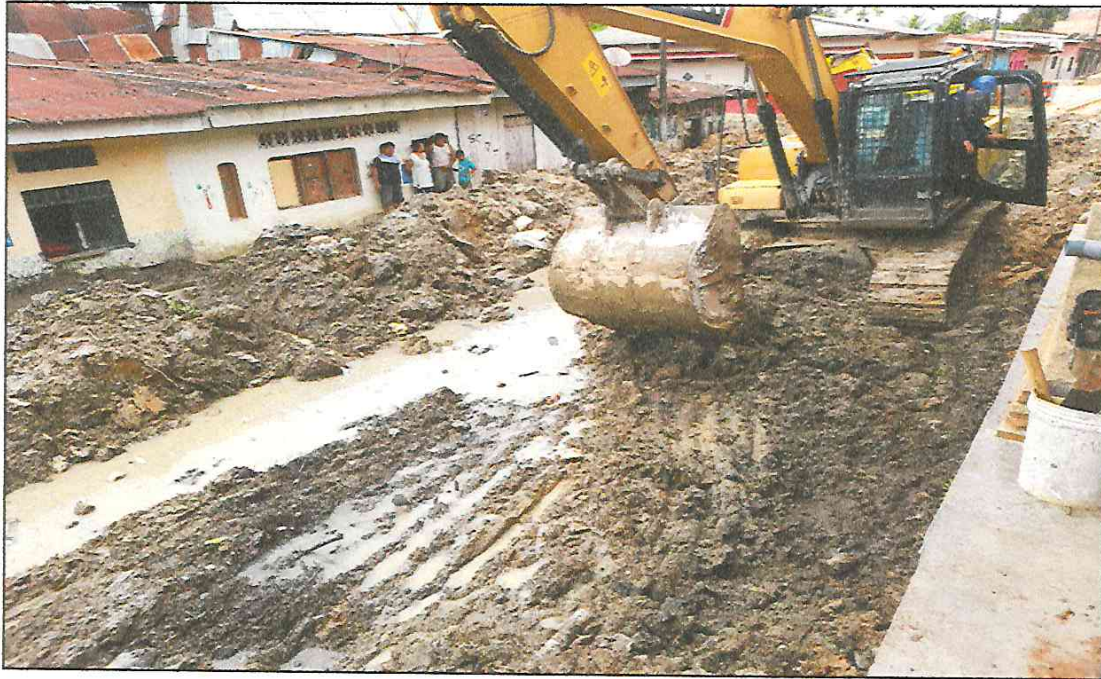
VISTA FOTOGRÁFICA N° 03:  
SOBRE EXCAVACIÓN DEBAJO DE SUB RASANTE EN CALLE SALAVERRY.

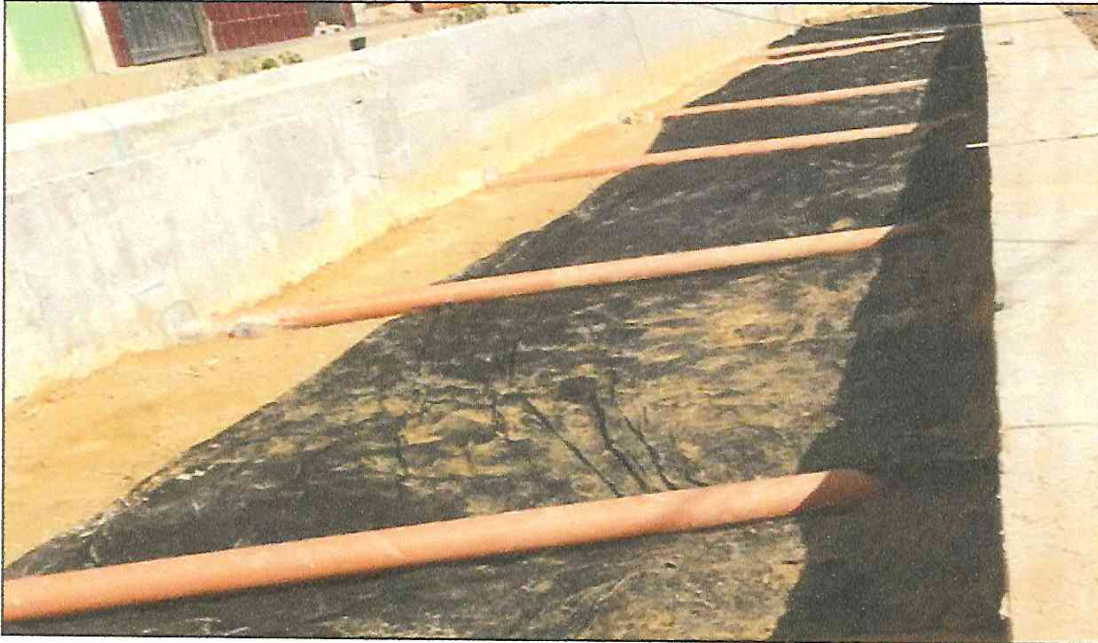
VISTA FOTOGRÁFICA N° 07:  
COLOCADO DE GEOTEXTIL NO TEJIDO GT 240 (CLASE 2) EN CALLE SALAVERRY.

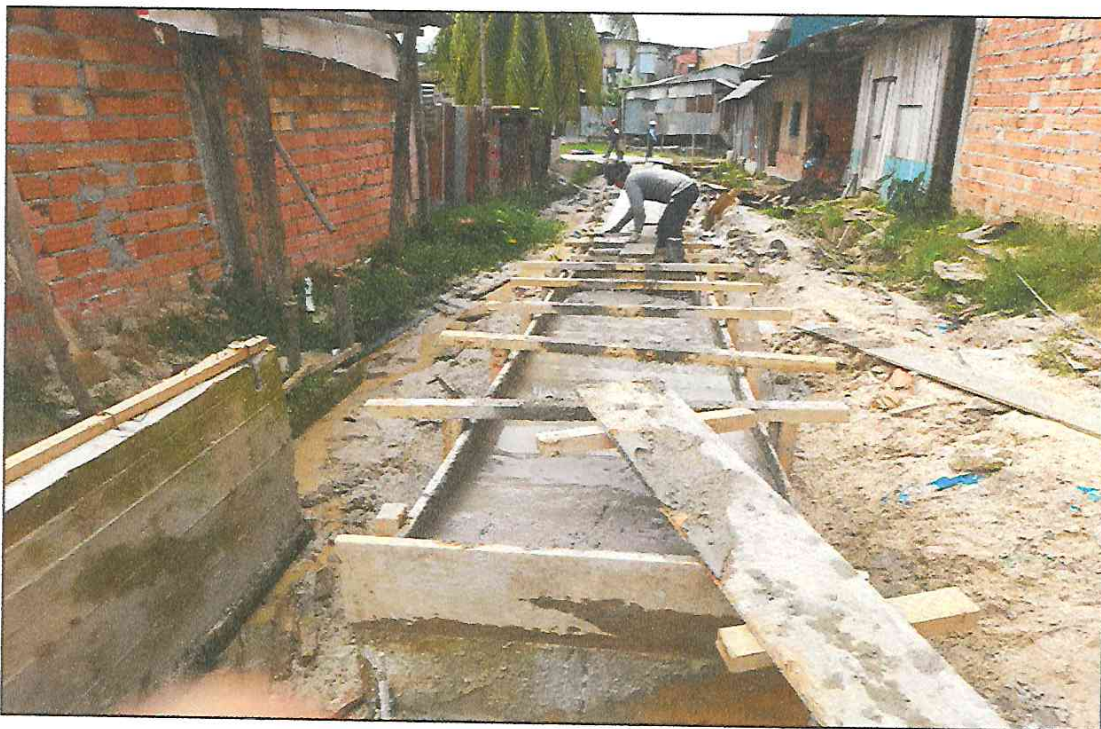
VISTA FOTOGRÁFICA N° 08:  
VACEADO DE LOSA DE RODADURA EN CALLE LAGUNAS TRAMO III.

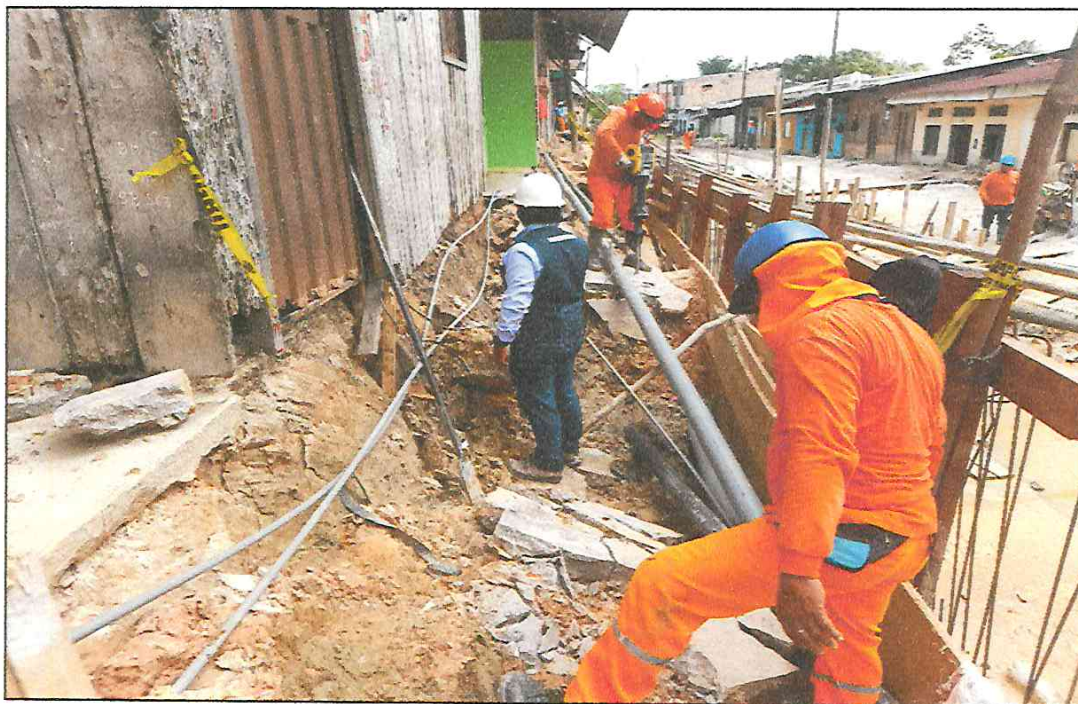
**VISTA FOTOGRÁFICA N° 09:  
DEMOLICIÓN DE VEREDAS EXISTENTES DE MORTERO SIMPLE.**

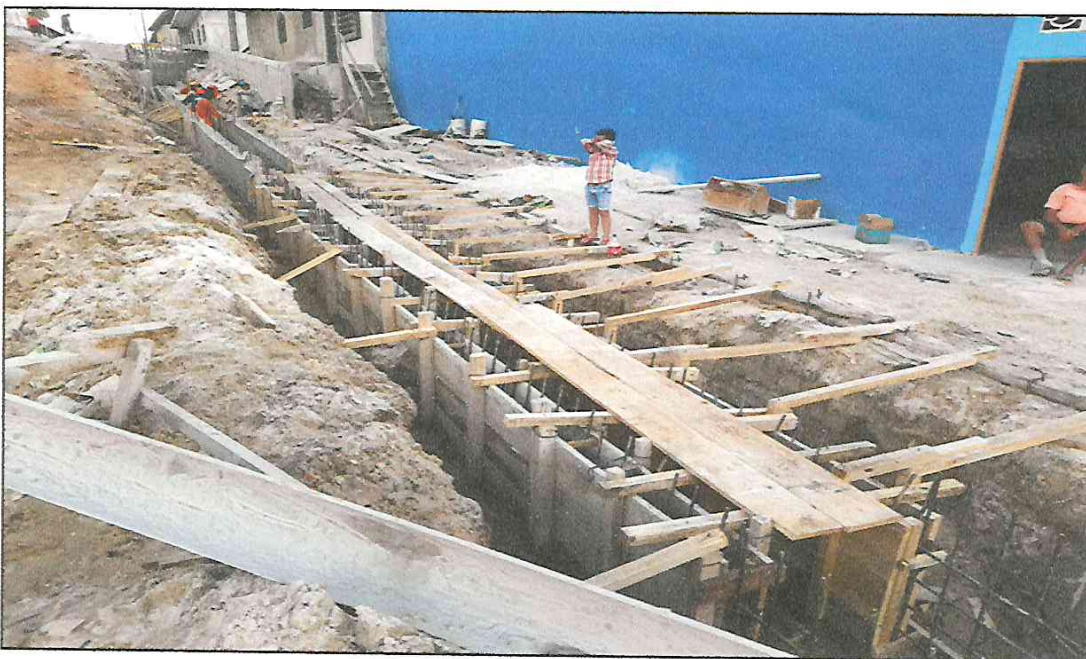
VISTA FOTOGRÁFICA N° 16:  
ENCOFRADO Y DESENCOFRADO EN MUROS LATERALES EN CANAL RECTANGULAR DE  
ALCANTARILLADO EN CALLE AMÉRICA TRAMO II.
