PANEL FOTOGRÁFICO

Expediente Técnico: "Mejoramiento de las Calles del AA. HH. Castañal – Pampachica, Distrito de San Juan Bautista – Maynas – Loreto"

CONSORCIO SUPERVISOR CASTAÑAL

CONSORCIO PAVIMENTO CASTAÑAL

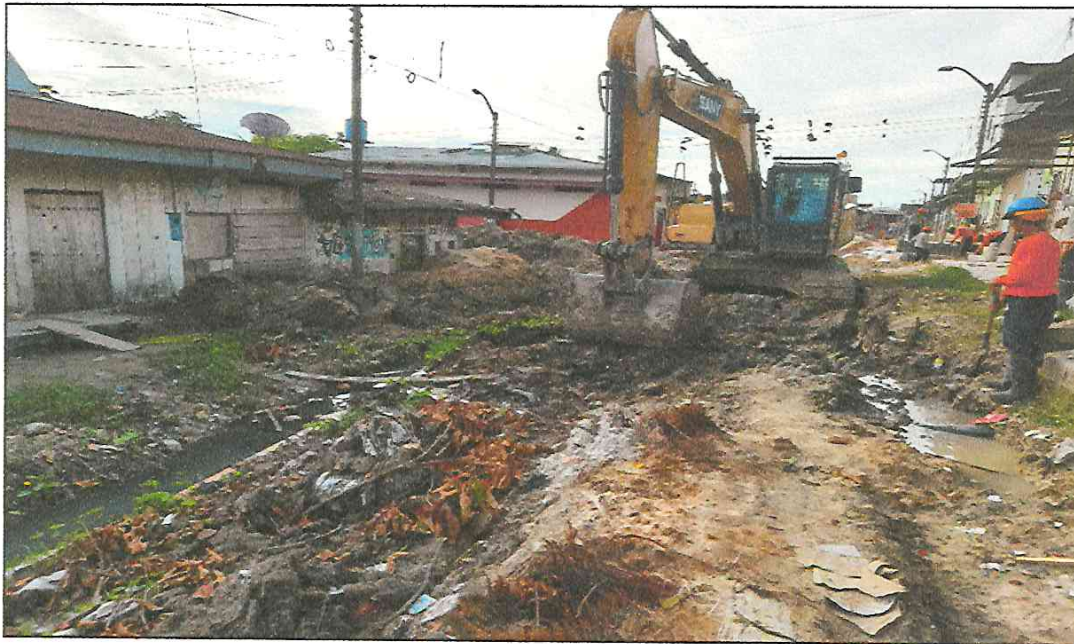
VISTA FOTOGRÁFICA N° 01 :  
CORTE DE TERRENO A NIVEL DE SUB RASANTE EN CALLE SALAVERRY.

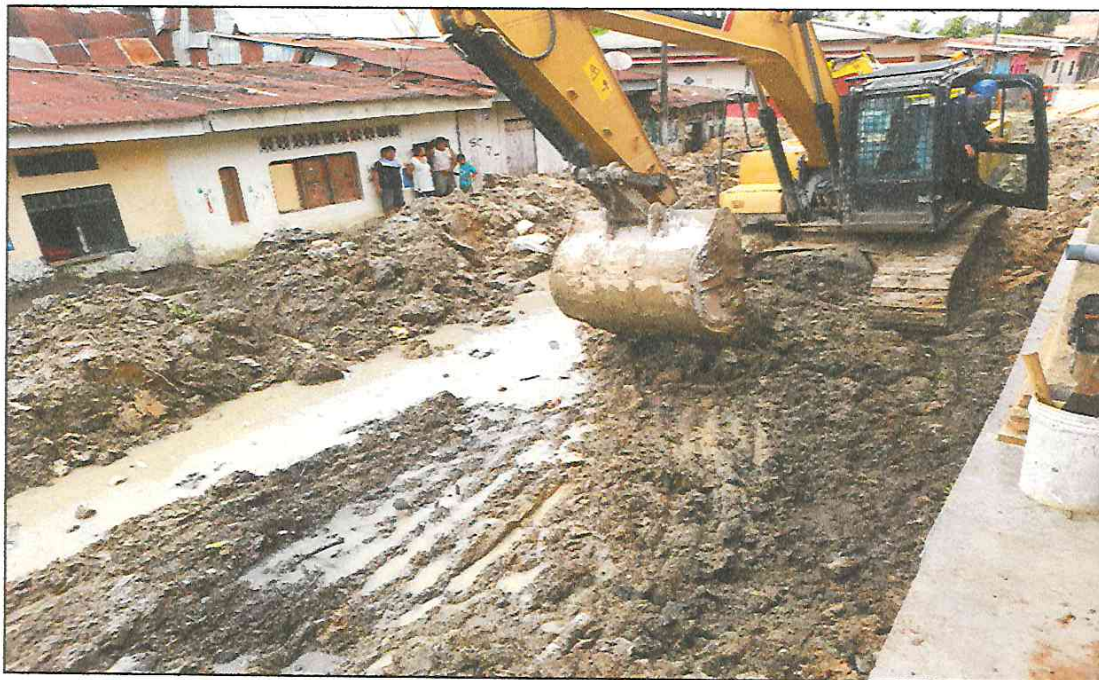
VISTA FOTOGRÁFICA N° 03:  
SOBRE EXCAVACIÓN DEBAJO DE SUB RASANTE EN CALLE SALAVERRY.

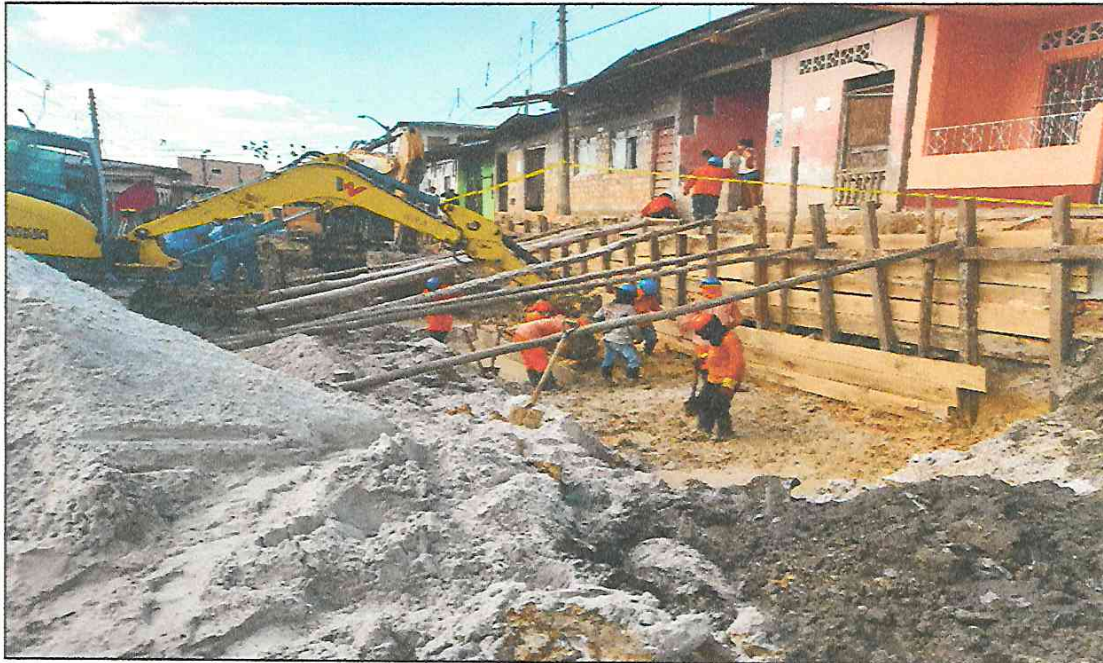
**VISTA FOTOGRÁFICA N° 05:**  
**ENTIBADO DE PAREDES LATERALES EN SOBRE EXCAVACIÓN EN CALLE SALAVERRY.**

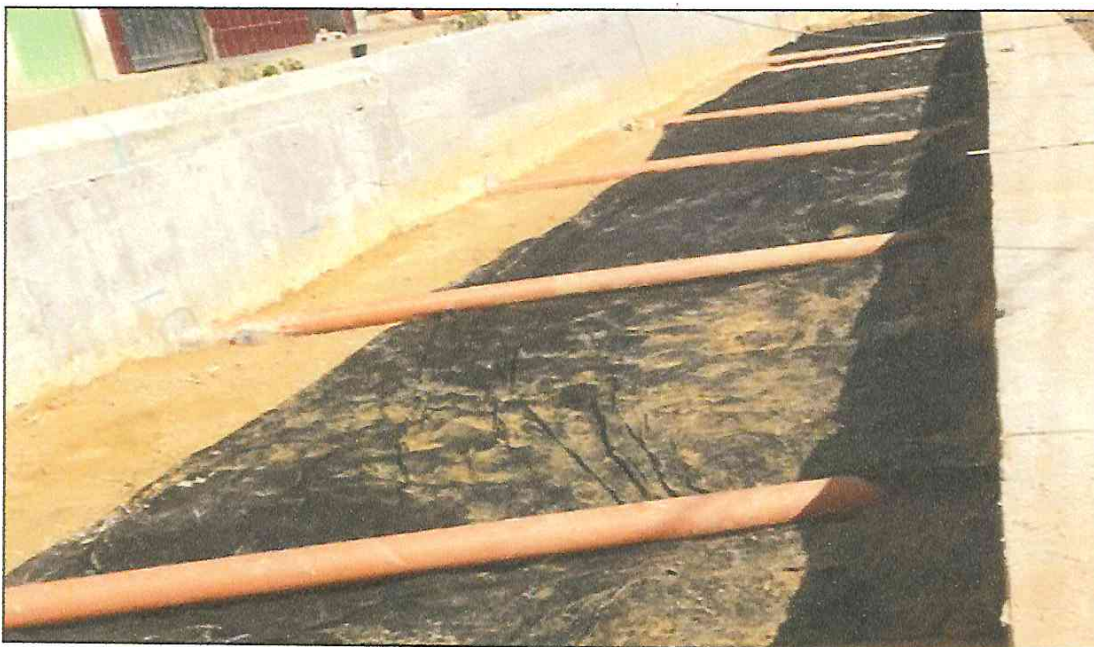
VISTA FOTOGRÁFICA N° 07:  
COLOCADO DE GEOTEXTIL NO TEJIDO GT 240 (CLASE 2) EN CALLE SALAVERRY.

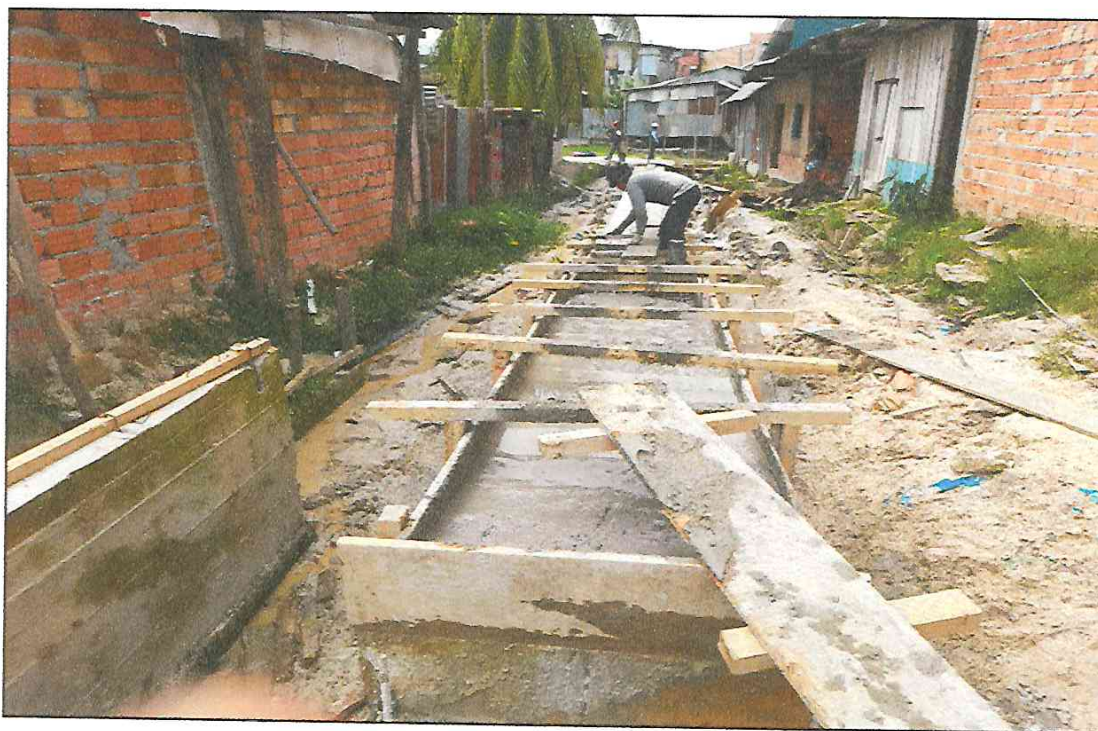
VISTA FOTOGRÁFICA N° 08:  
VACEADO DE LOSA DE RODADURA EN CALLE LAGUNAS TRAMO III.

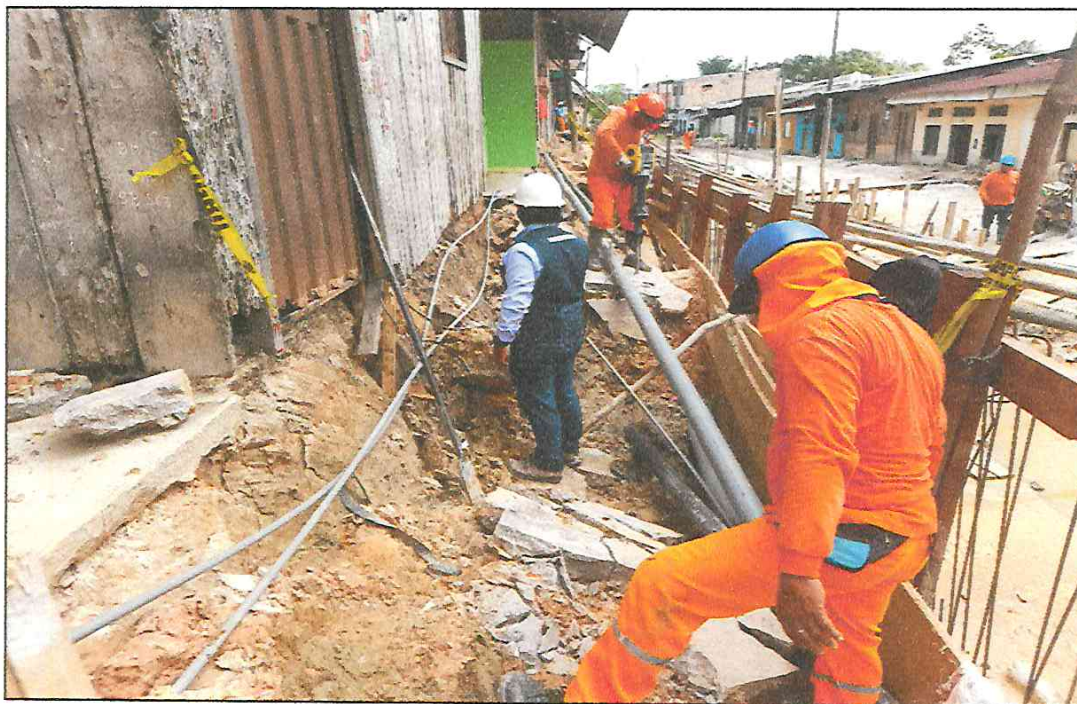
**VISTA FOTOGRÁFICA N° 09:  
DEMOLICIÓN DE VEREDAS EXISTENTES DE MORTERO SIMPLE.**

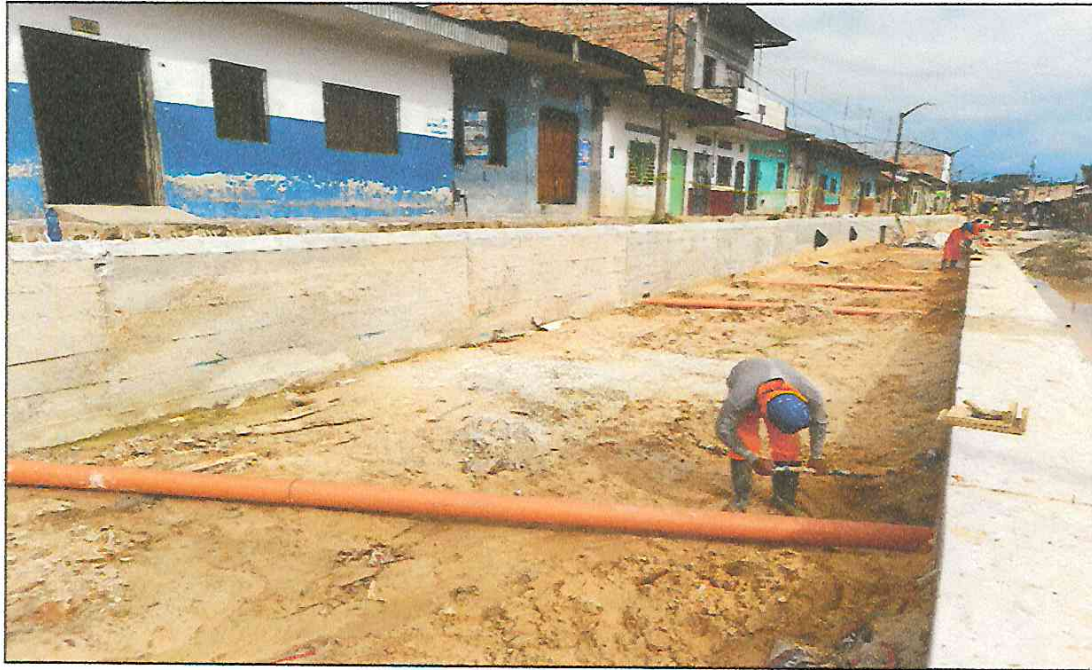
VISTA FOTOGRÁFICA N° 11:  
CONEXIONES DOMICILIARIAS DE TUBERÍA DE AGUAS PLUVIALES A CANA PROYECTADO EN CALLE SALAVERRY.

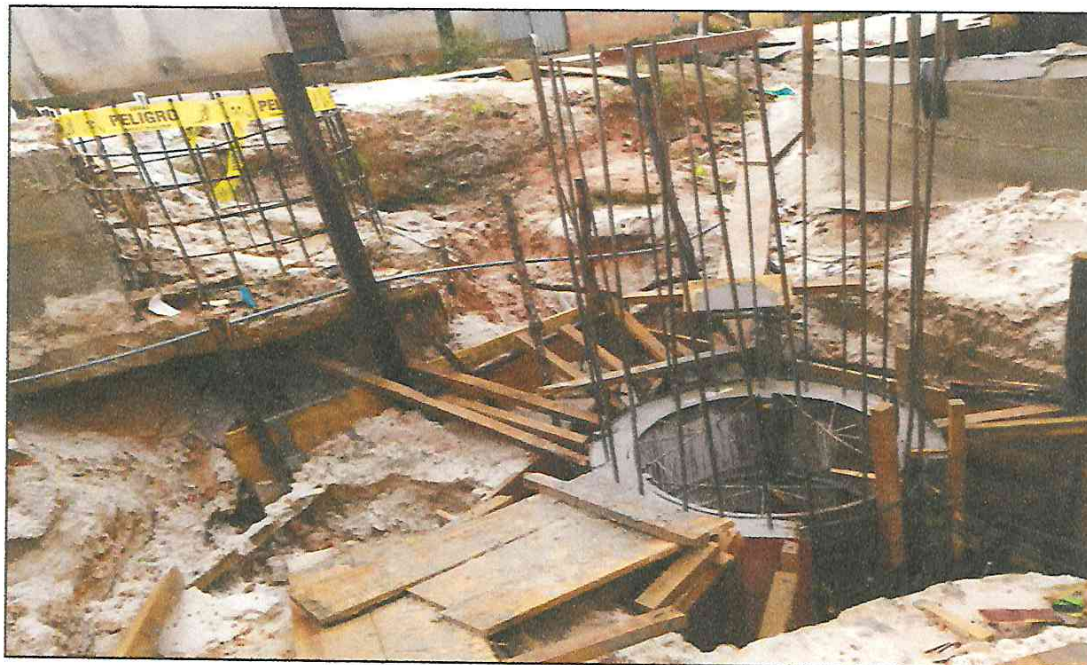
**VISTA FOTOGRÁFICA N° 13:  
BUZÓN DE MORTERO ARMADO EN CALLE AMÉRICA TRAMO II.**

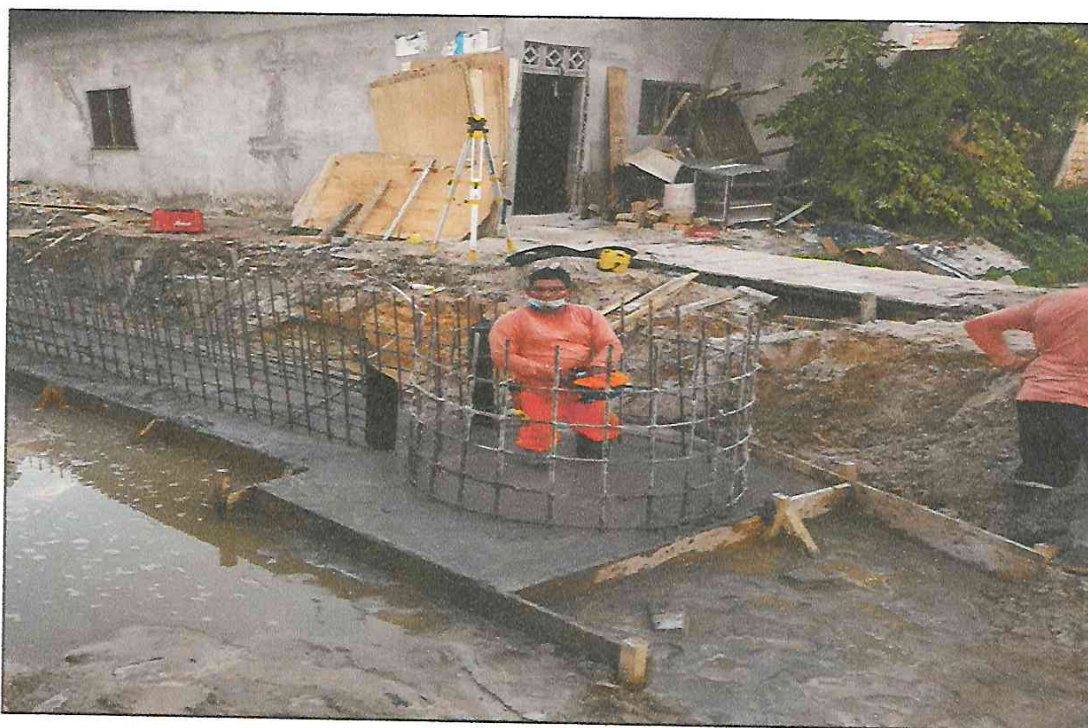
**VISTA FOTOGRÁFICA N° 14:  
BUZÓN DE MORTERO ARMADO EN CALLE AMÉRICA TRAMO III.**

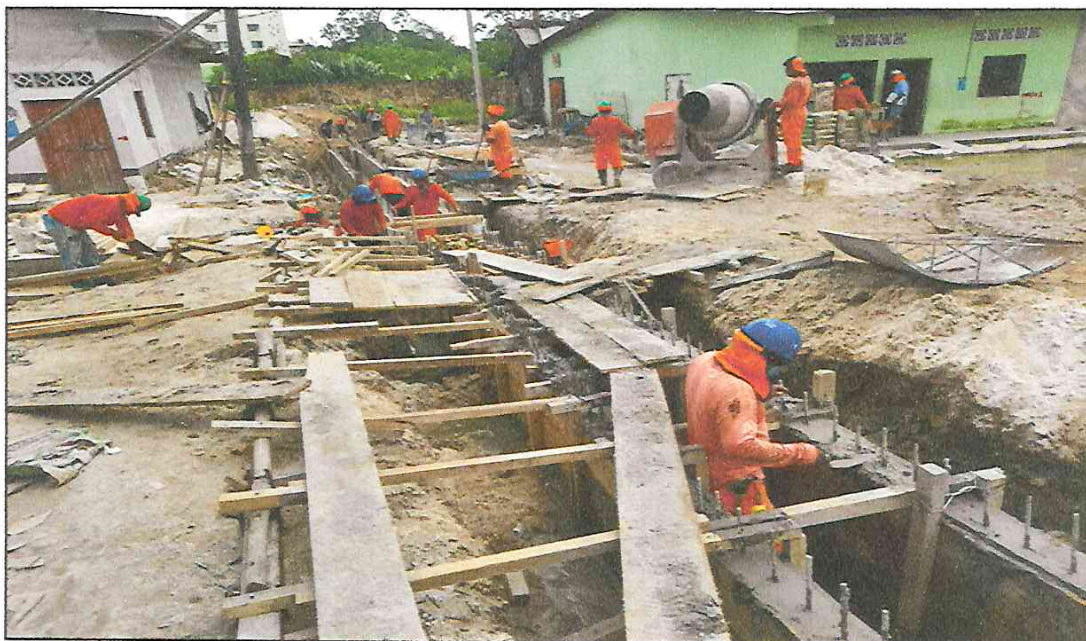
VISTA FOTOGRÁFICA N° 15:  
VACEADO DE MORTERO  $f_c=210 \text{ Kg/cm}^2$  EN MUROS LATERALES EN CANAL  
RECTANGULAR DE ALCANTARILLADO EN CALLE AMÉRICA TRAMO II.

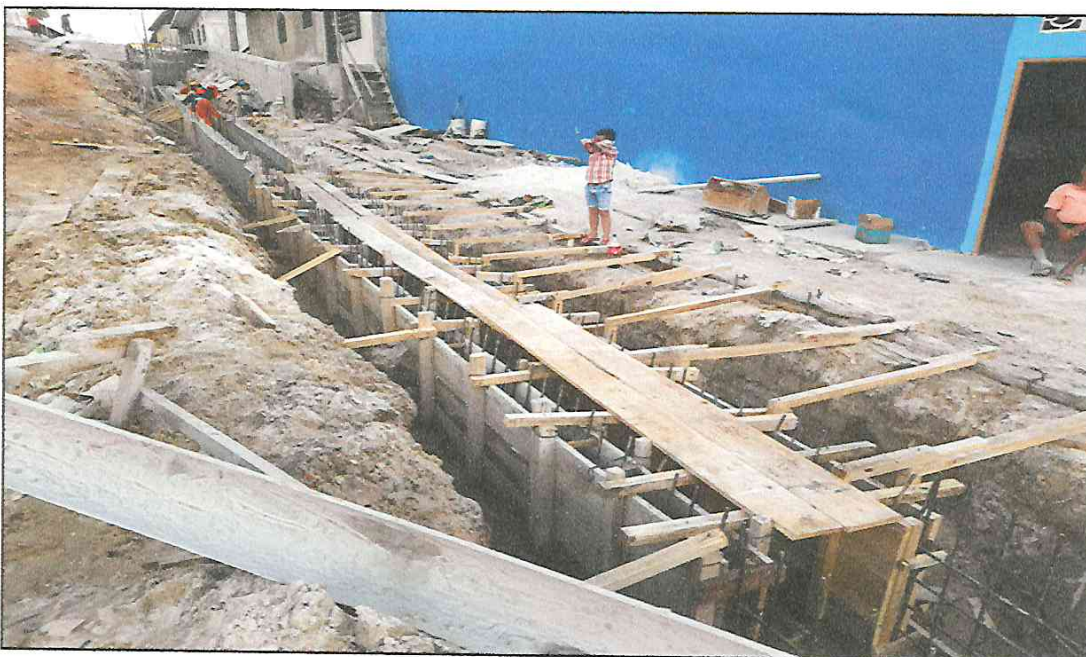
VISTA FOTOGRÁFICA N° 16:  
ENCOFRADO Y DESENCOFRADO EN MUROS LATERALES EN CANAL RECTANGULAR DE  
ALCANTARILLADO EN CALLE AMÉRICA TRAMO II.
