PANEL FOTOGRAFICO

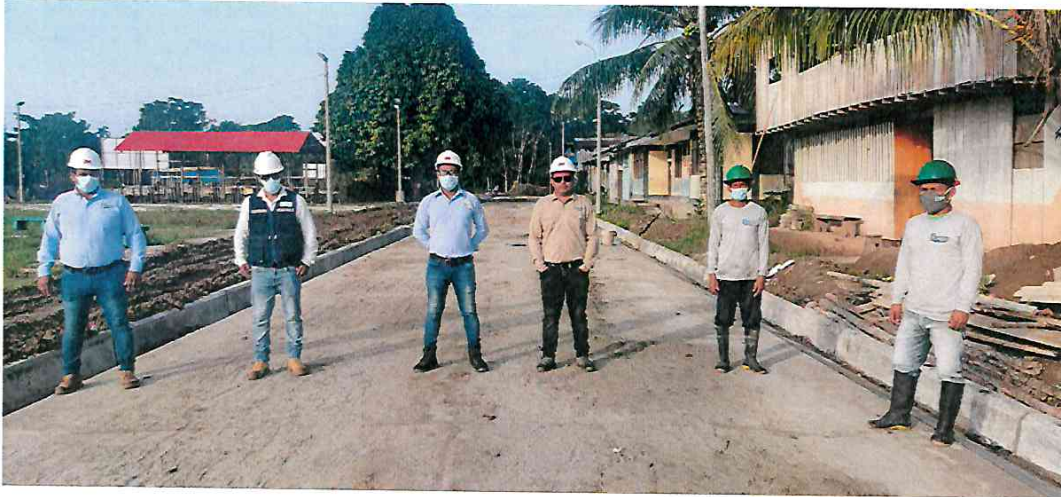
- Recorrido del Ing. Residente y el Ing. Supervisor por la obra, verificando y aprobando los trabajos que se vienen realizando de acuerdo a las partidas contractuales, tales como: tarrajeo pulido de sardineles y cunetas, llenado de losa de rodadura, etc.

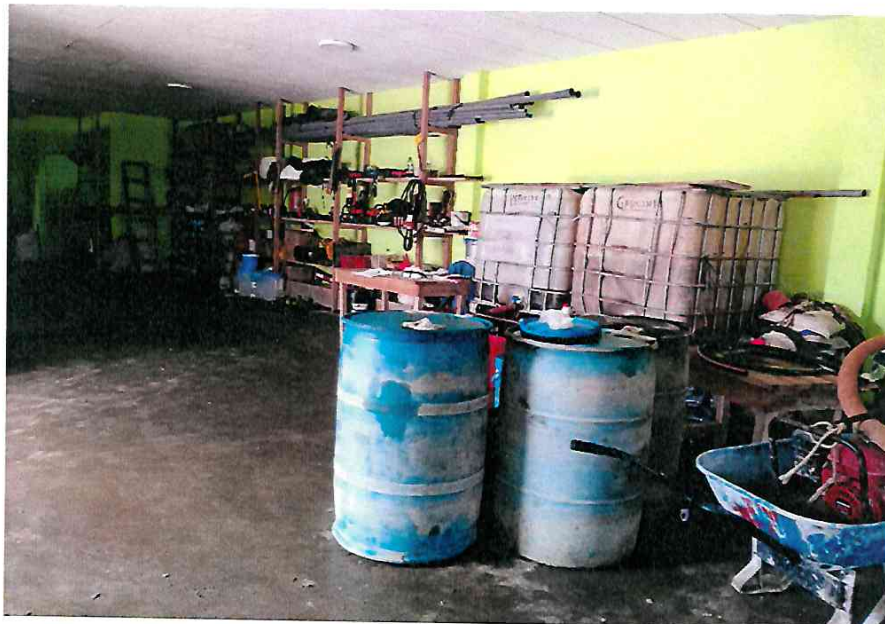
- Alquiler de almacén y oficinas, en donde se almacenan todos los materiales, herramientas y equipos utilizados en obra.

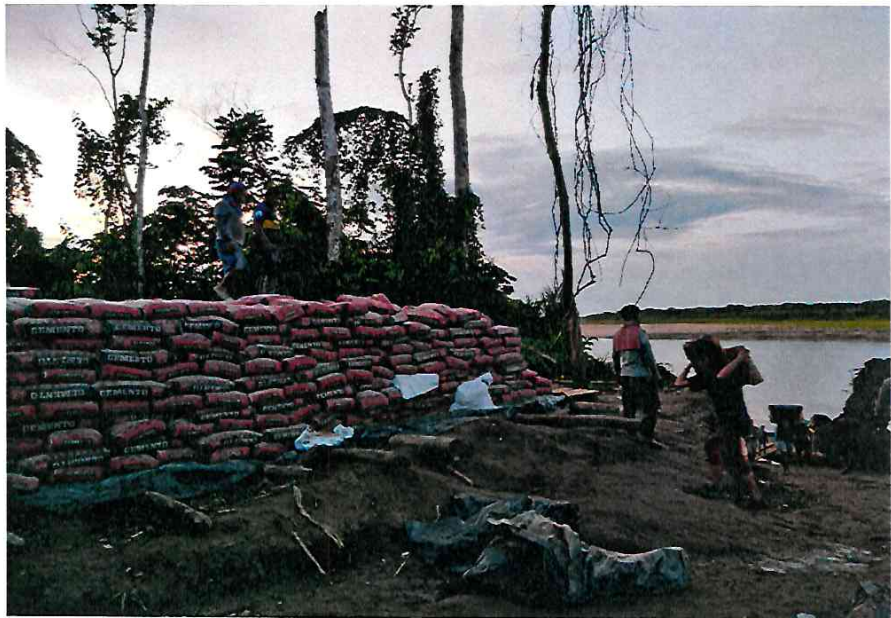
- Transporte de materiales como, cemento, acero de 3/8" 1/2" 5/8".

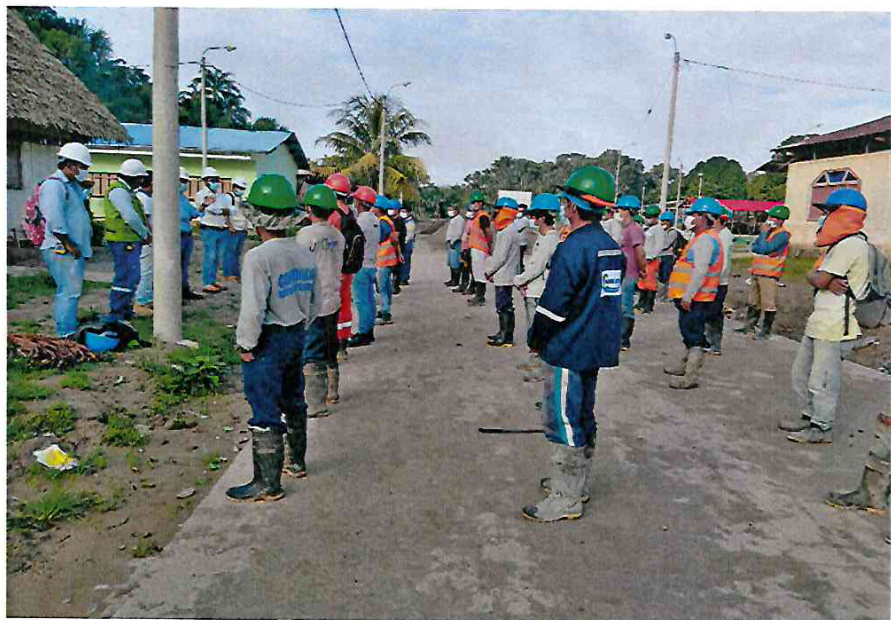
- Charla de seguridad y salud ocupacional, capacitación a todo el personal obrero sobre las partidas que se ejecutaran durante el día.

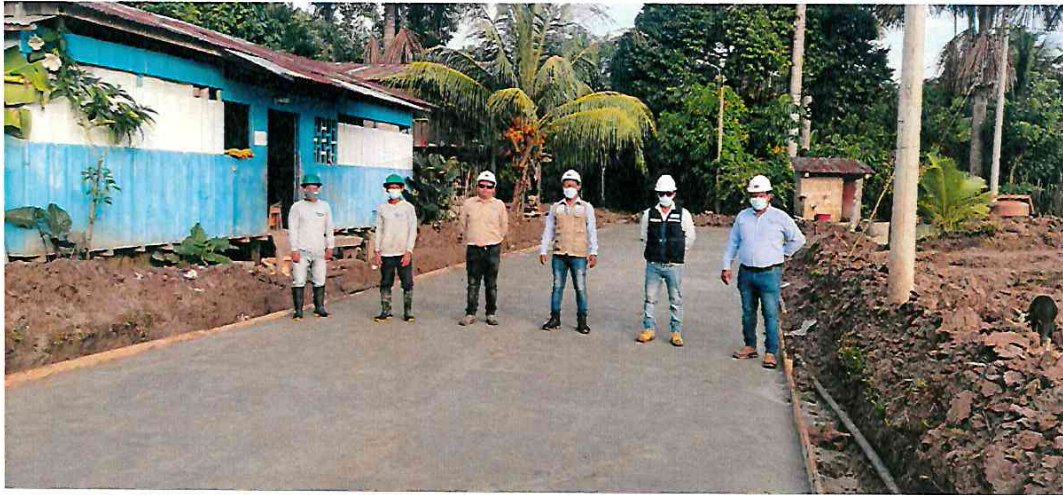
- Verificación y aprobación de los niveles a nivel de solado, para el comienzo de encofrado para losa de rodadura.

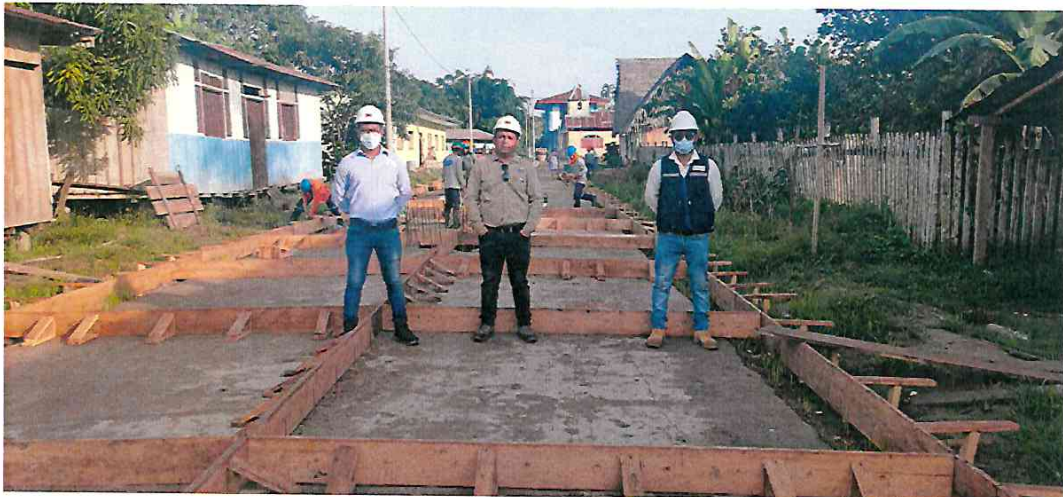
- Encofrado para losa de rodadura en la calle Vargas guerra.

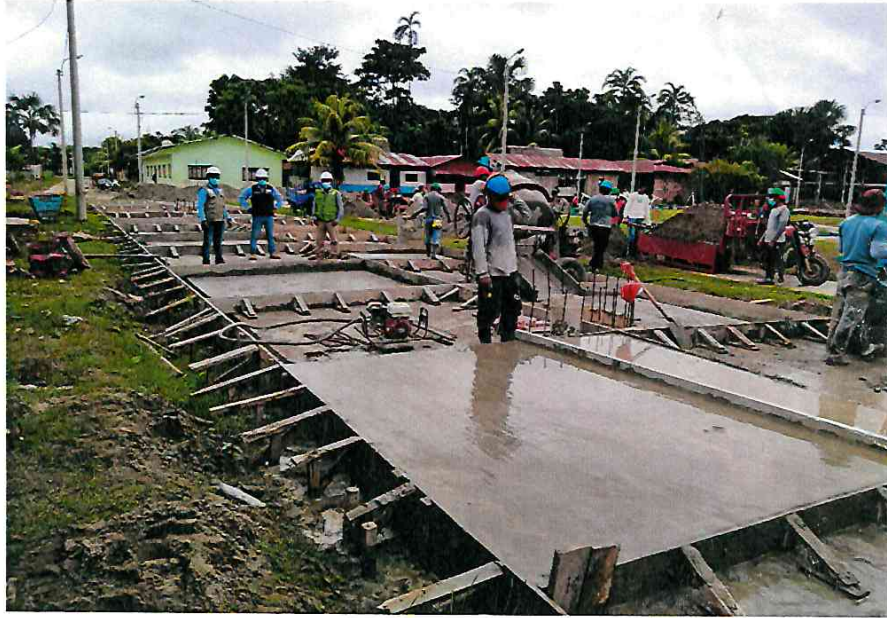
- Llenado de losa de rodadura con mortero $f'c=210$ kg/cm²

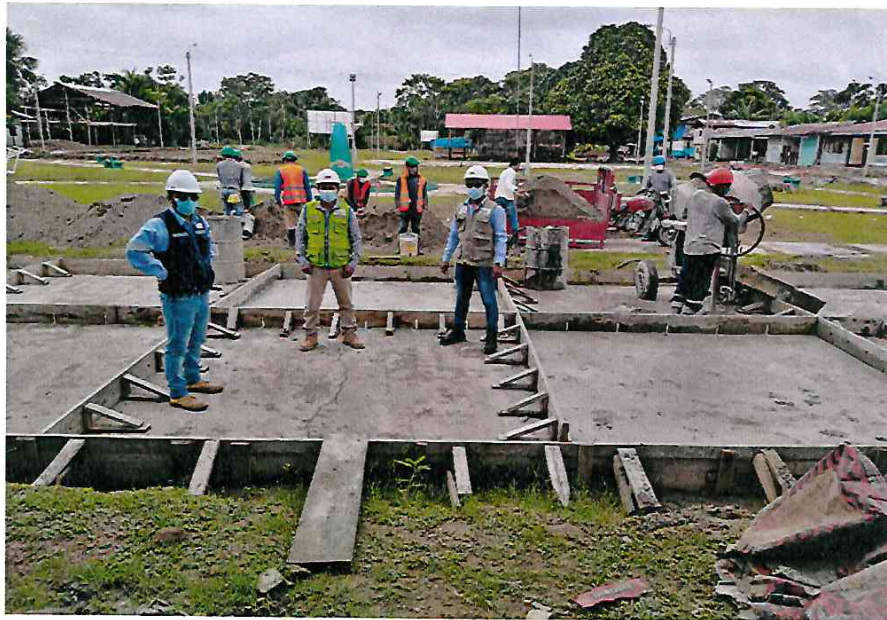
- Verificación y aprobación de los trabajos in situ por parte del Ing. supervisor sobre los trabajos que se realizan a diario en obra.

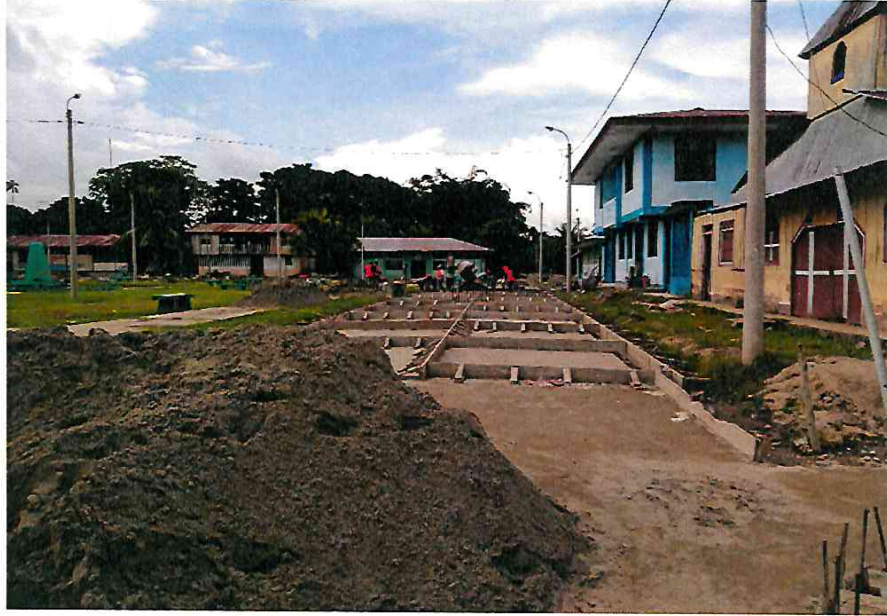
- Se puede apreciar el encofrado para losa de rodadura.

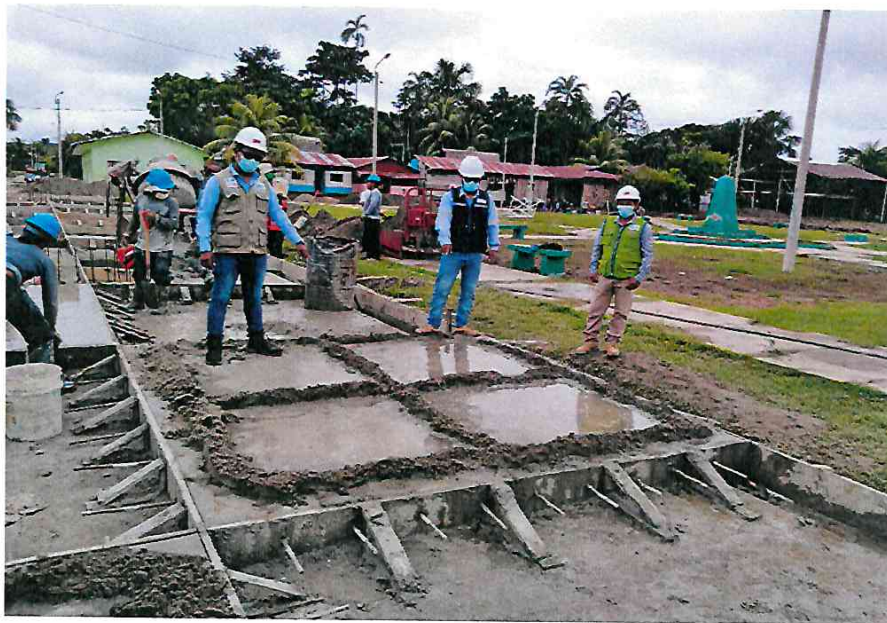
- Curado de losa de rodadura, durante 7 días-4 veces por día.

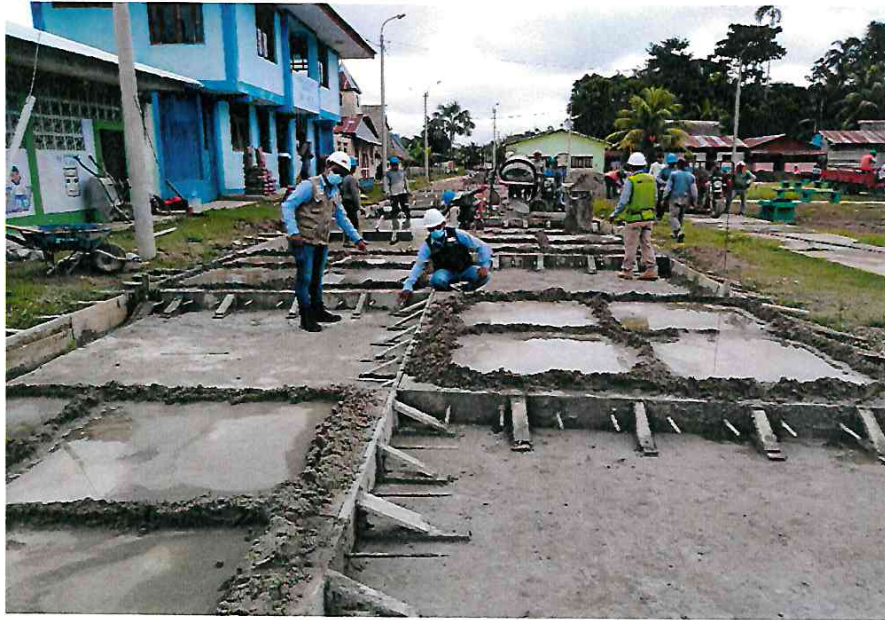
- Se puede apreciar el acero corrugado D=5/8" como pasadores para junta de articulación longitudinal.

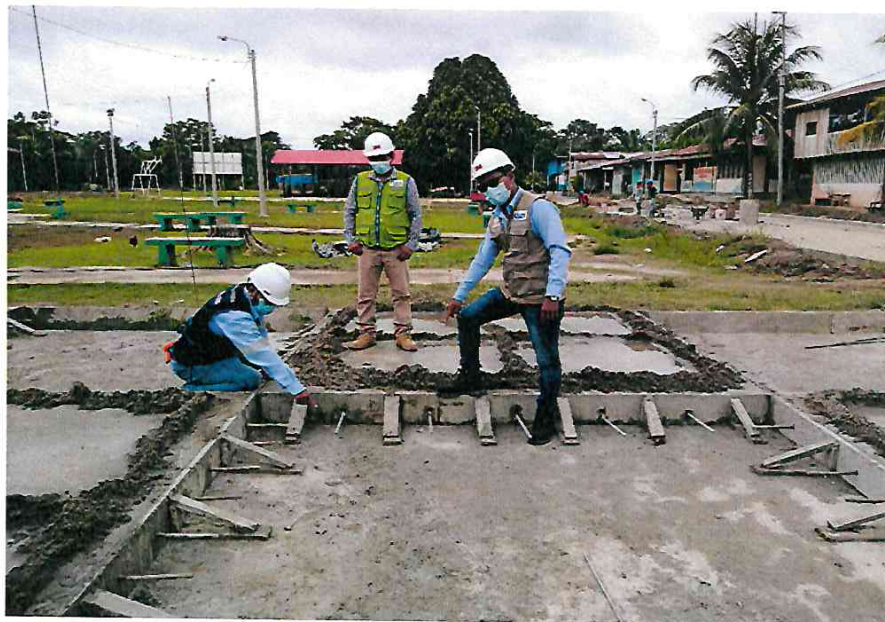
- Se puede apreciar en la toma, la presencia de pasadores de acero liso D=5/8" para junta de dilatación, así como también acero corrugado D=5/8" para junta de contracción.

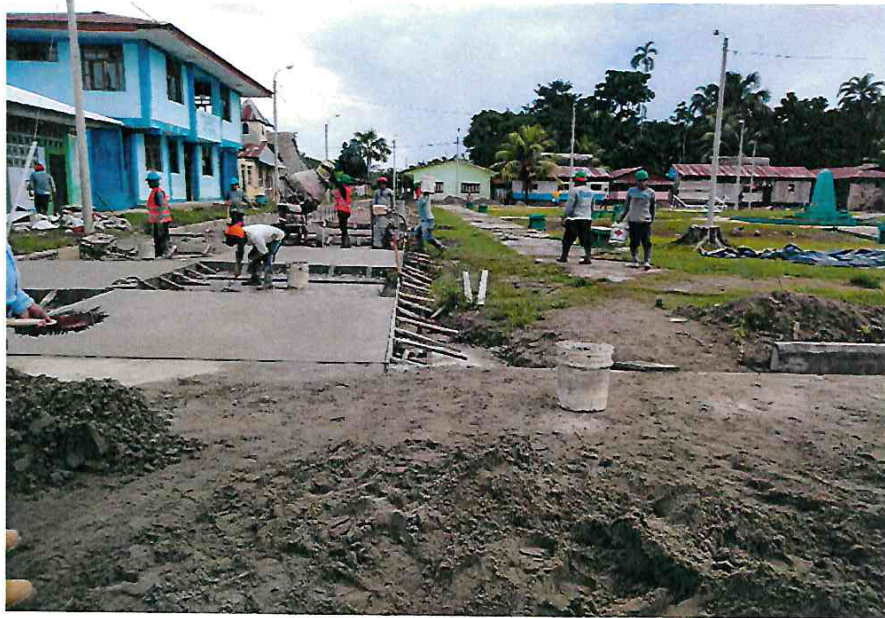
- Llenado de losa de rodadura con mortero $f'c=210$ kg/cm² y acabado final.

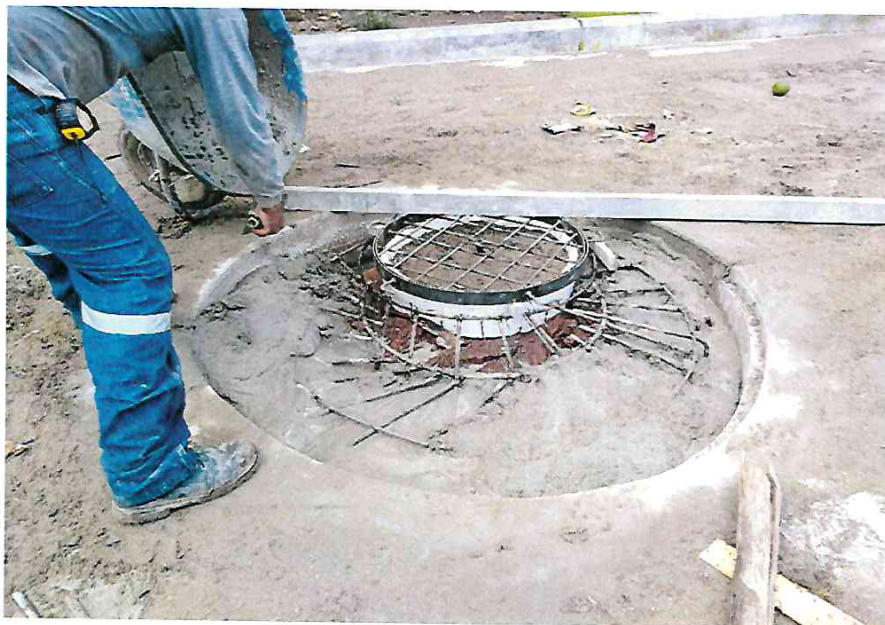
- Llenado con mortero $f'c=210$ kg/cm² en tapa de buzón a nivel de rasante.

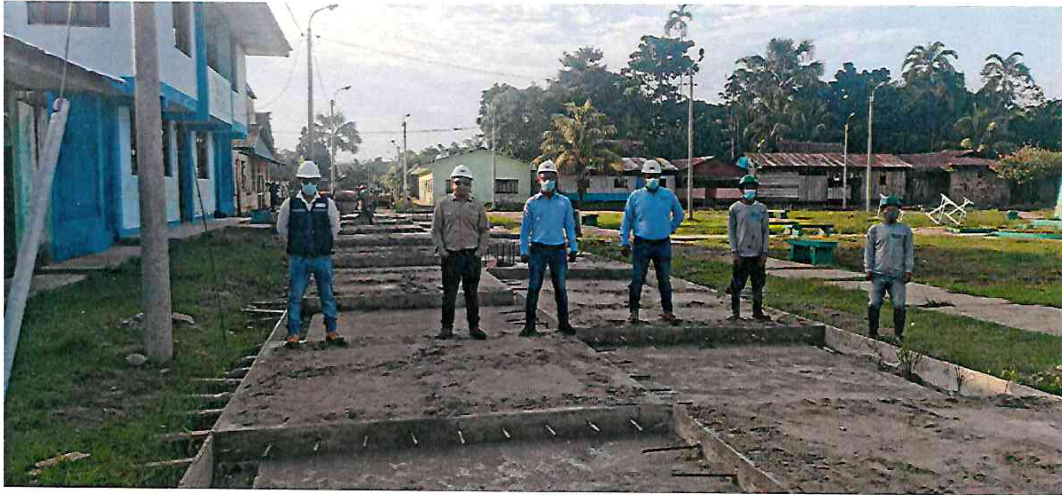
- Como se puede apreciar en la imagen, el ing. residente, el ing. supervisor y el equipo técnico de la obra verificando y aprobando los trabajos realizados en obra, en base a las partidas contractuales.

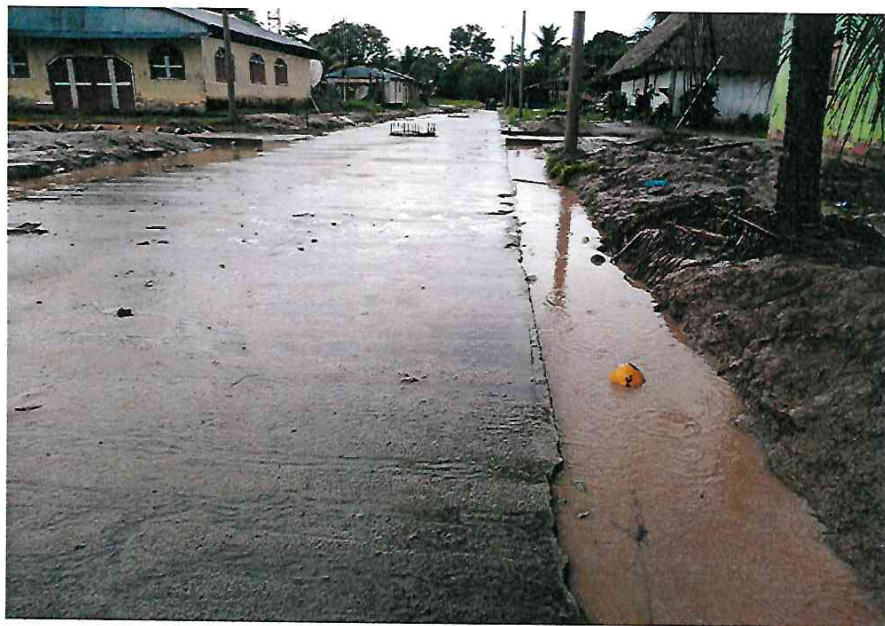
- Presencia de lluvias torrenciales donde se ubica la obra.
