PANEL FOTOGRAFICO

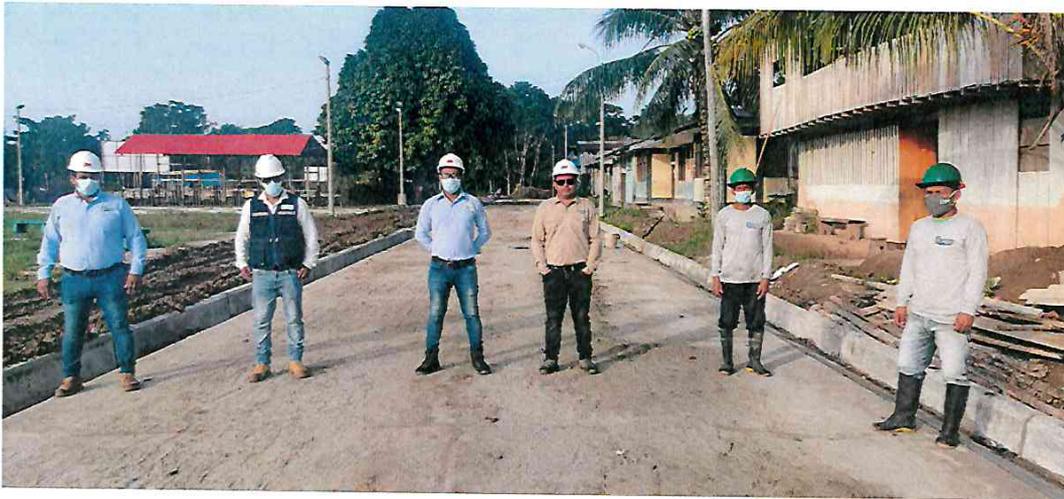
- Recorrido del Ing. Residente y el Ing. Supervisor por la obra, verificando y aprobando los trabajos que se vienen realizando de acuerdo a las partidas contractuales, tales como: tarrajeo pulido de sardineles y cunetas, llenado de losa de rodadura, etc.

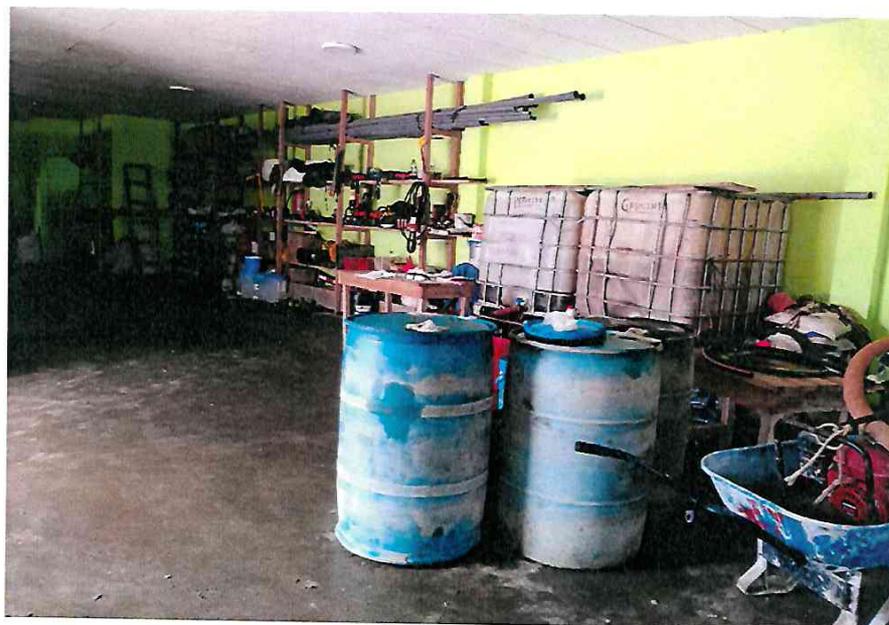
- Alquiler de almacén y oficinas, en donde se almacenan todos los materiales, herramientas y equipos utilizados en obra.

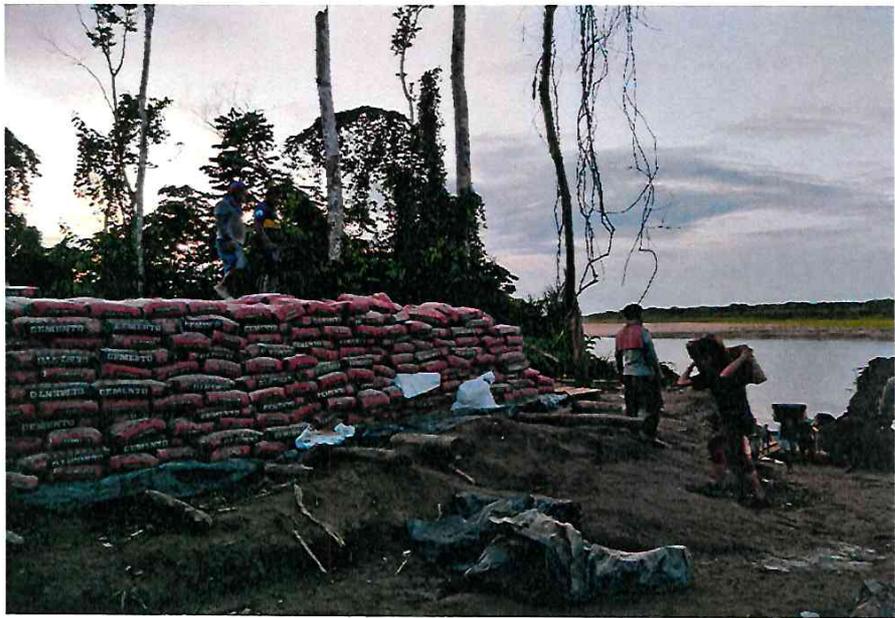
- Transporte de materiales como, cemento, acero de 3/8" 1/2" 5/8".

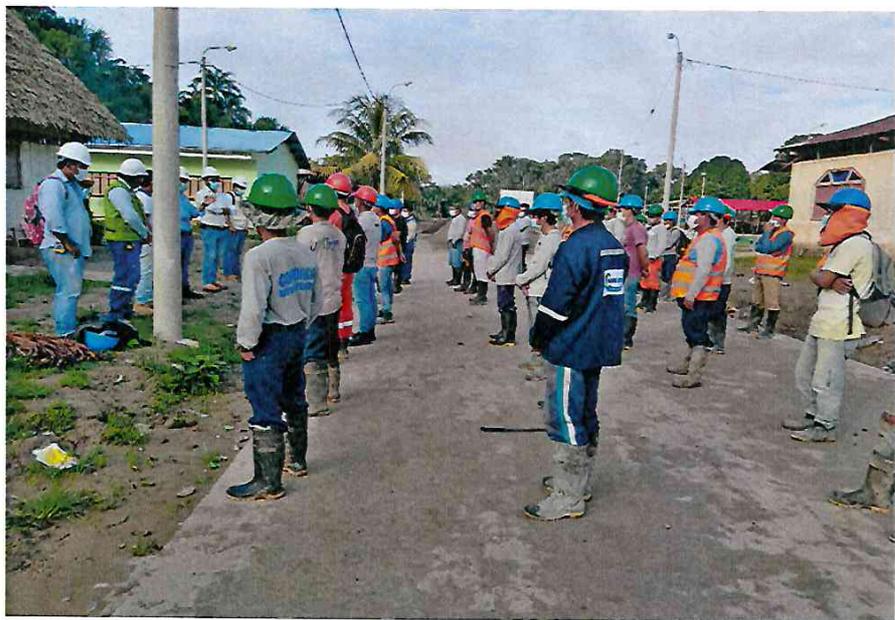
- Charla de seguridad y salud ocupacional, capacitación a todo el personal obrero sobre las partidas que se ejecutaran durante el día.

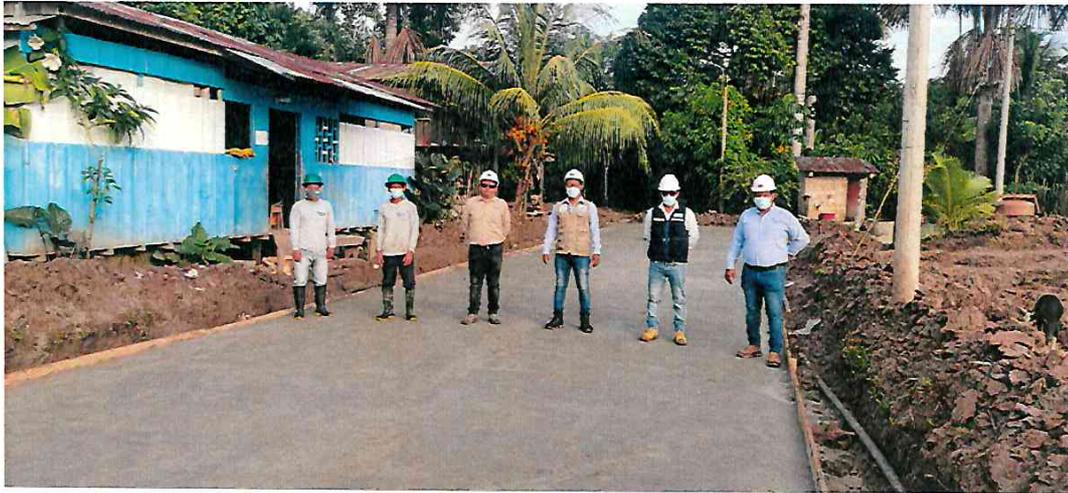
- Verificación y aprobación de los niveles a nivel de solado, para el comienzo de encofrado para losa de rodadura.

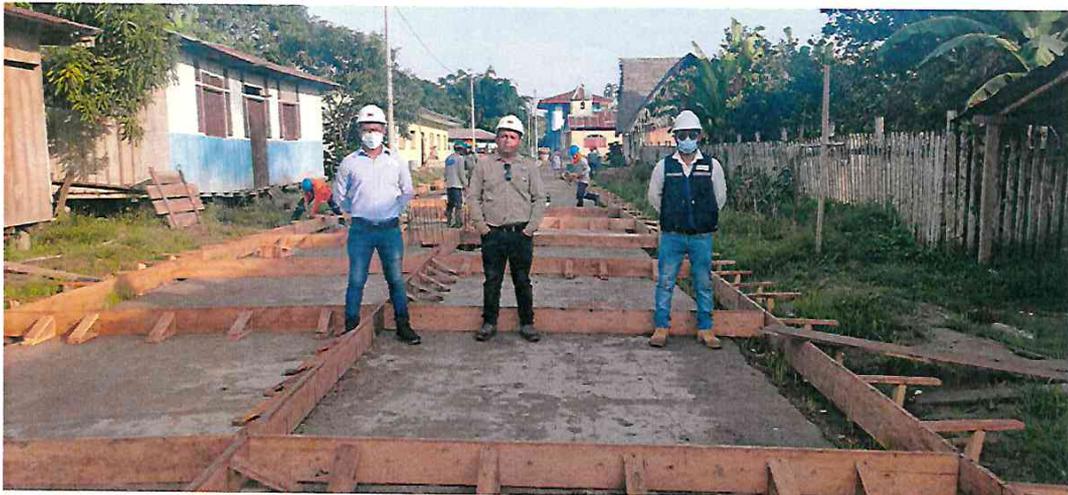
- Encofrado para losa de rodadura en la calle Vargas guerra.

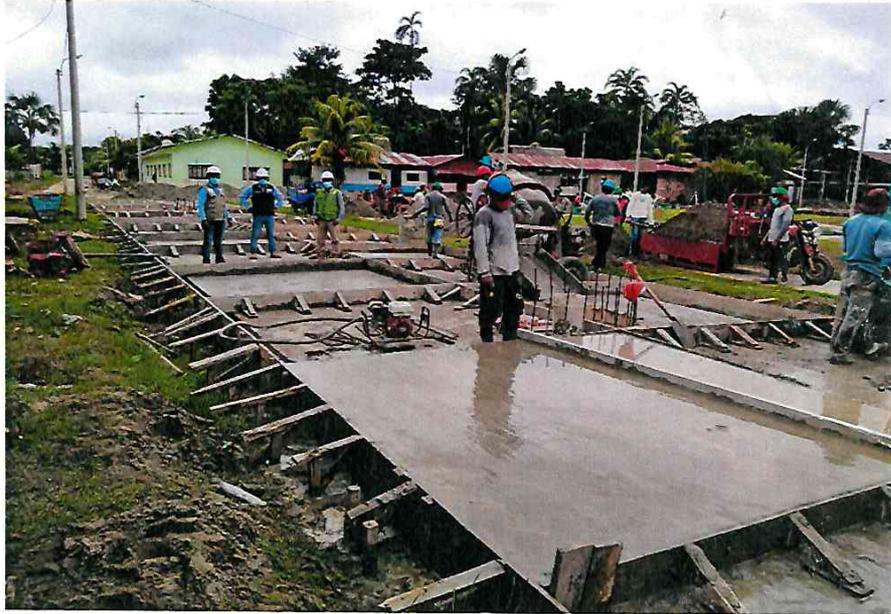
- Llenado de losa de rodadura con mortero $f'c=210 \text{ kg/cm}^2$

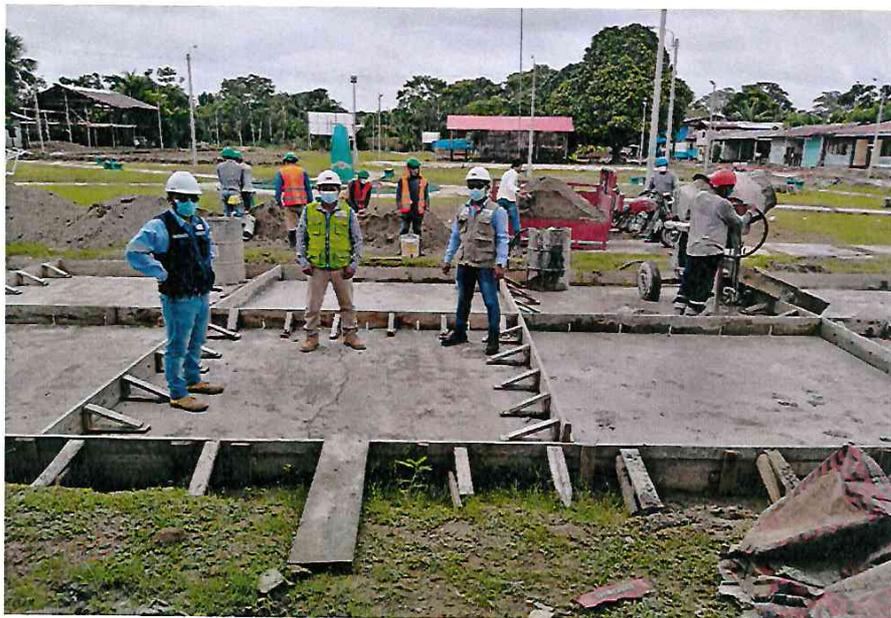
- Verificación y aprobación de los trabajos in situ por parte del Ing. supervisor sobre los trabajos que se realizan a diario en obra.

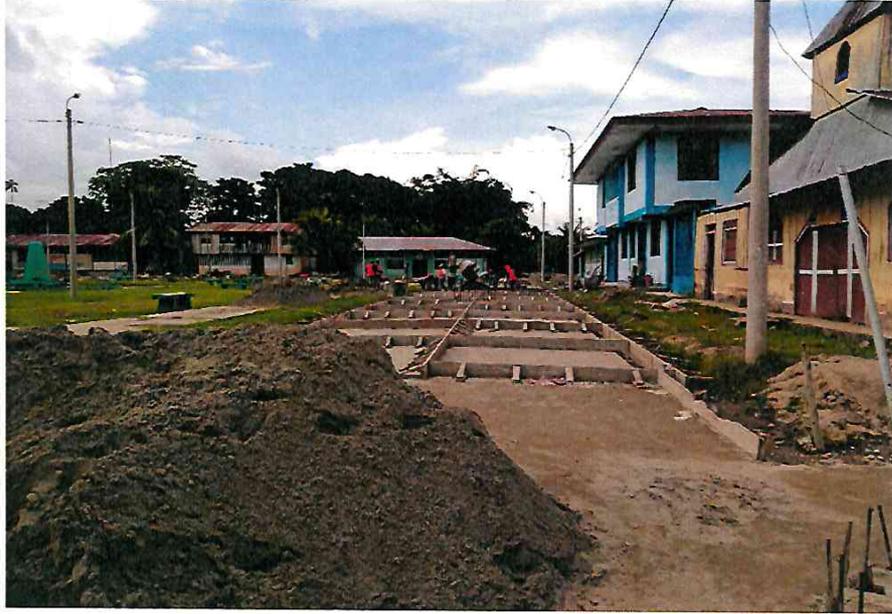
- Se puede apreciar el encofrado para losa de rodadura.

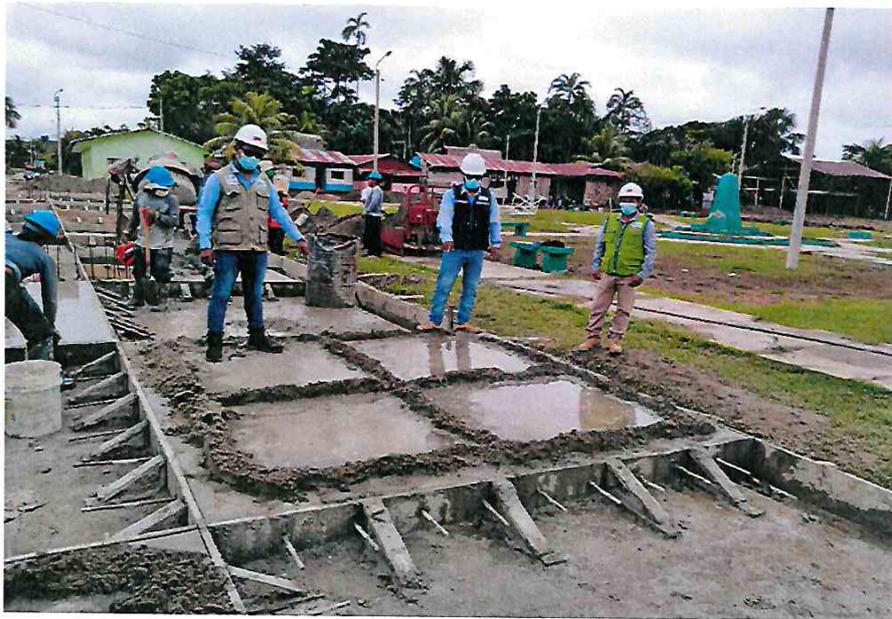
- Curado de losa de rodadura, durante 7 días-4 veces por día.

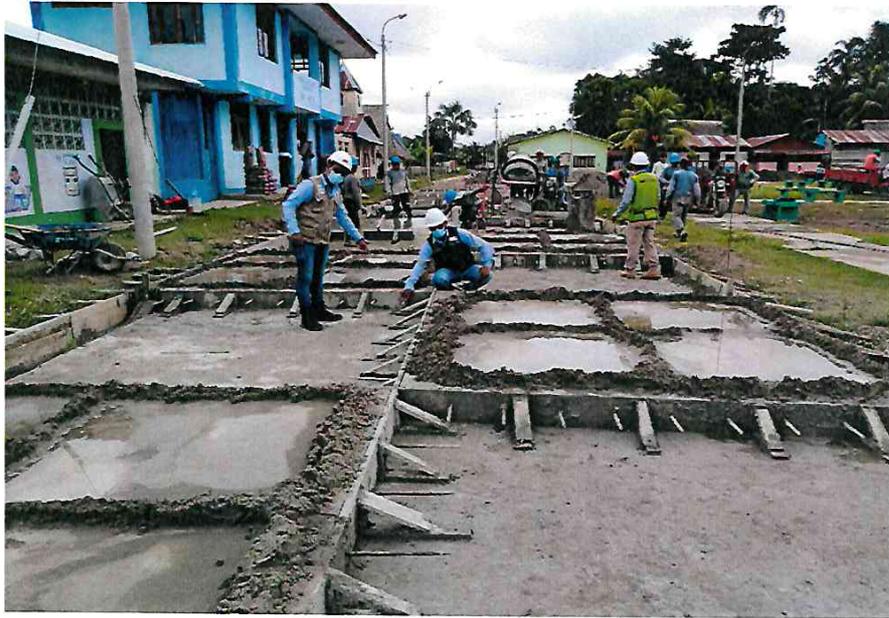
- Se puede apreciar el acero corrugado D=5/8" como pasadores para junta de articulación longitudinal.

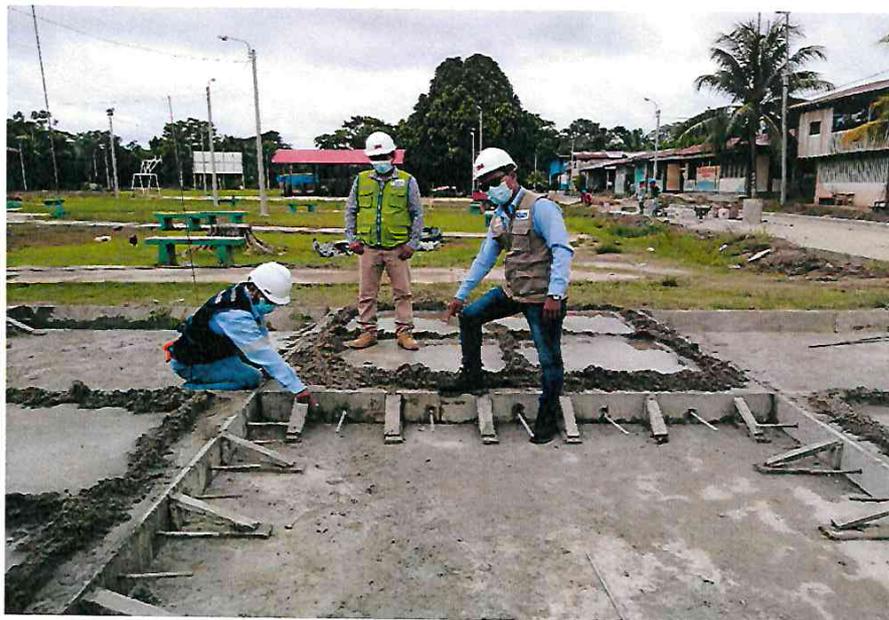
- Se puede apreciar en la toma, la presencia de pasadores de acero liso D=5/8" para junta de dilatación, así como también acero corrugado D=5/8" para junta de contracción.

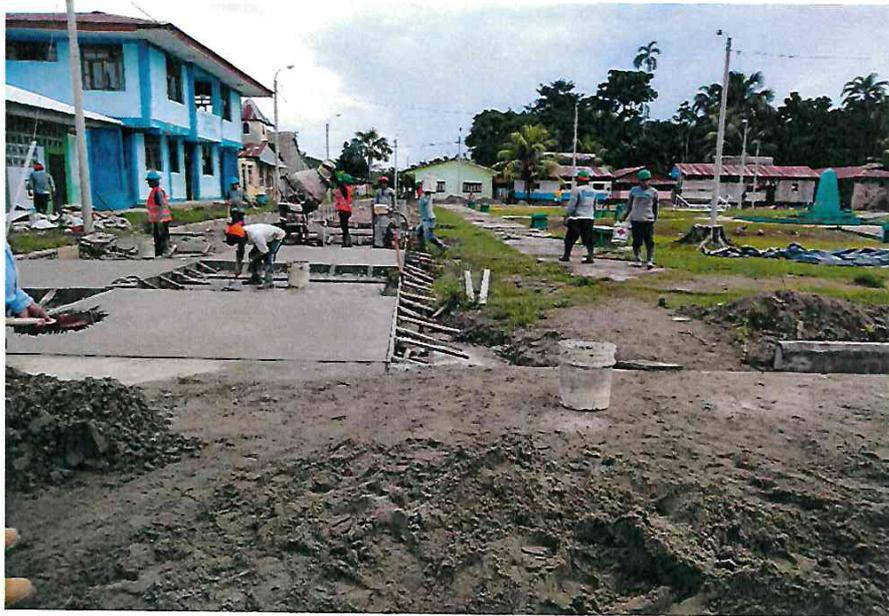
- Llenado de losa de rodadura con mortero $f'c=210$ kg/cm² y acabado final.

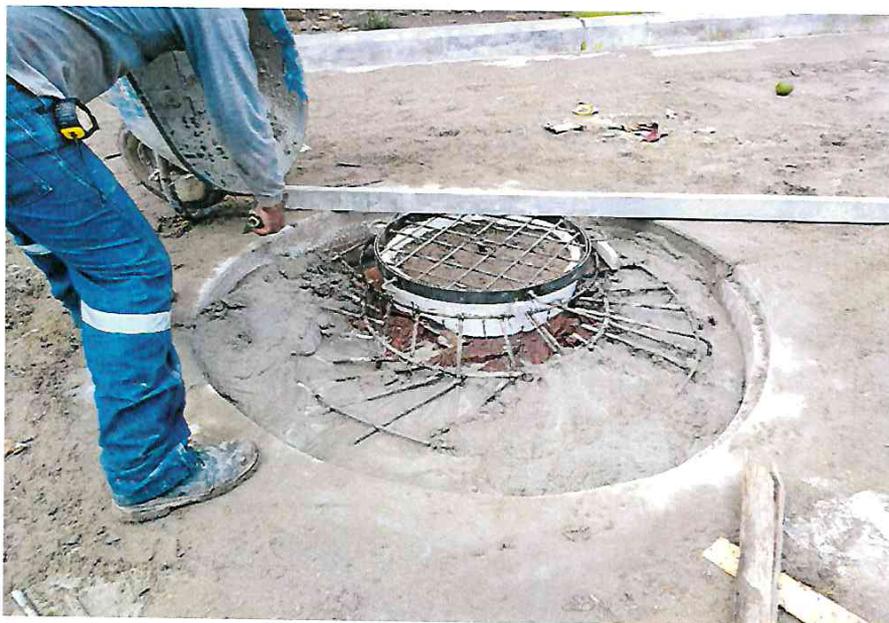
- Llenado con mortero $f'c=210$ kg/cm² en tapa de buzón a nivel de rasante.

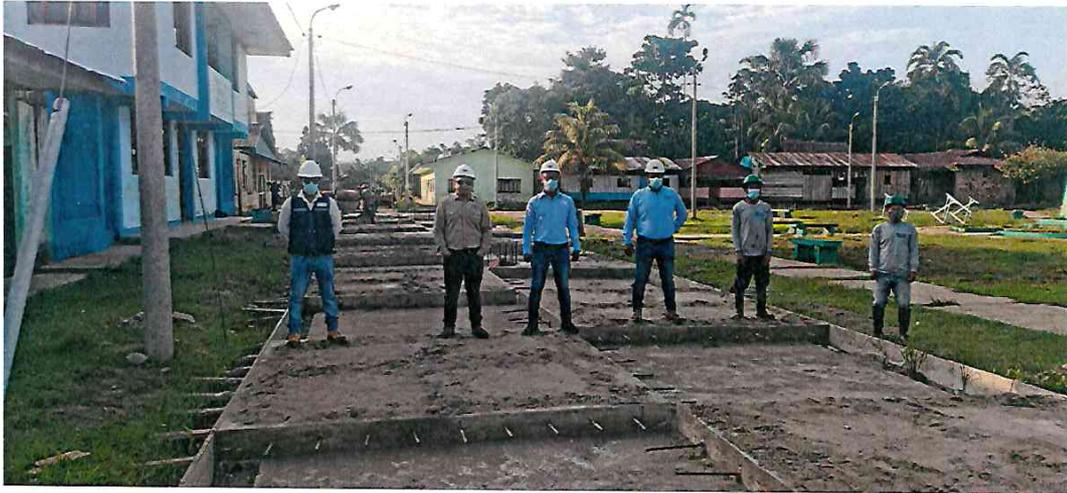
- Como se puede apreciar en la imagen, el ing. residente, el ing. supervisor y el equipo técnico de la obra verificando y aprobando los trabajos realizados en obra, en base a las partidas contractuales.

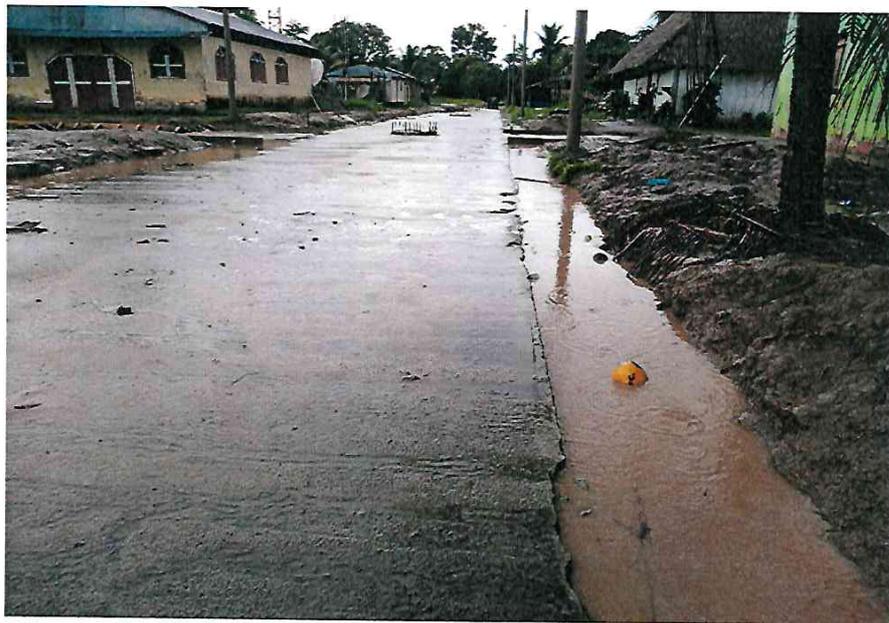
- Presencia de lluvias torrenciales donde se ubica la obra.
