CONSORCIO ISLANDIA 2

PANEL FOTOGRAFICO

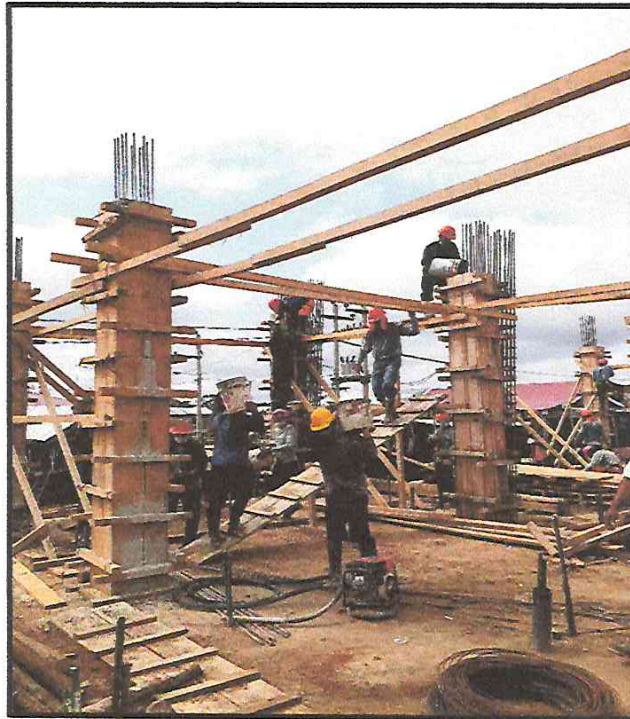
VACEO EN COLUMNAS.

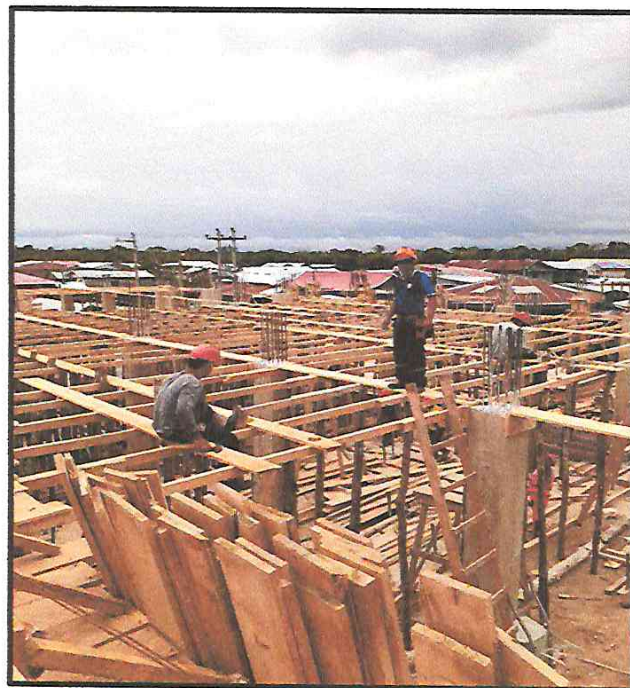
ENCOFRADO PARA LOSA ALIGERADA.

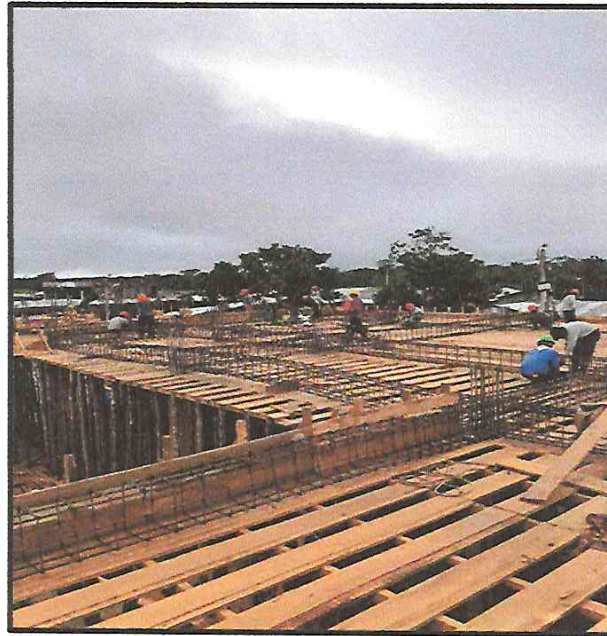
INSTALACIÓN DE ACERO CORRUGADO EN VIGAS.

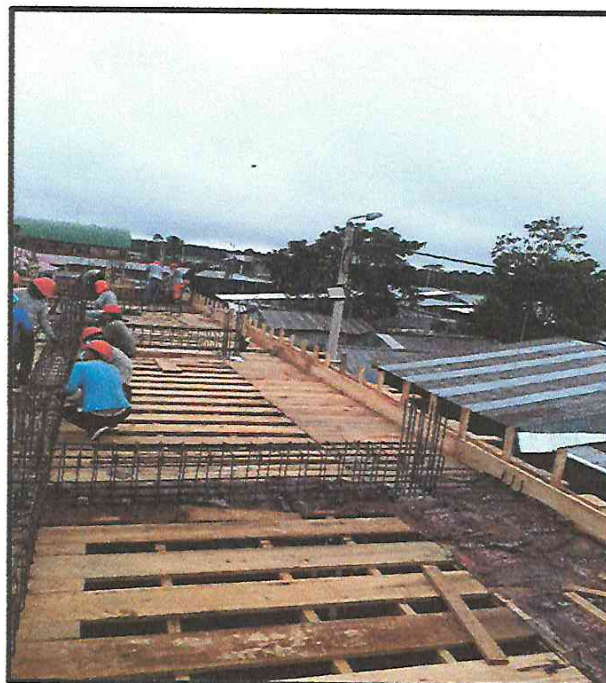
INSTALACIÓN DE ACERO CORRUGADO EN VIGAS.

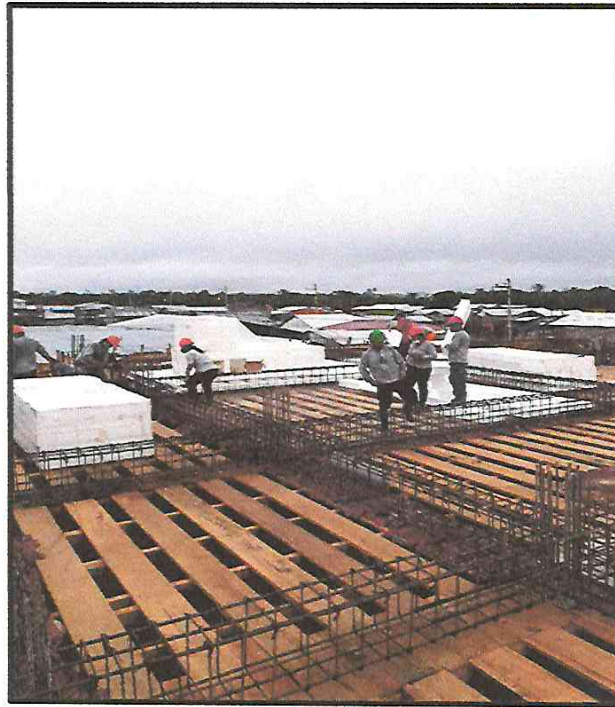
HABILITACIÓN DE TECNOPORT.

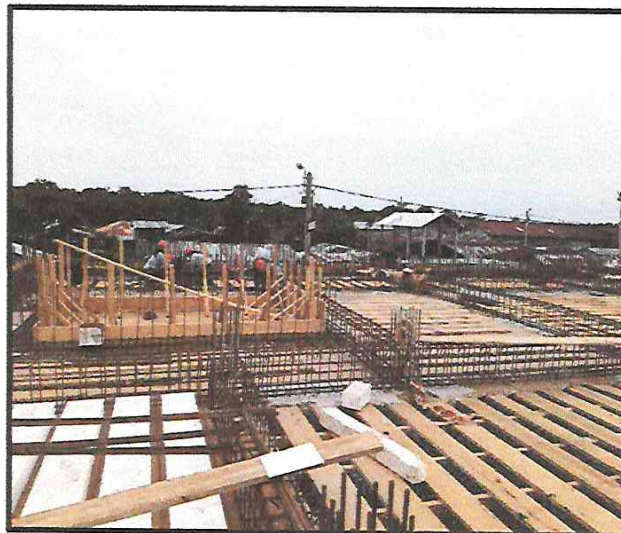
COLOCACIÓN DE MALLA METÁLICA.

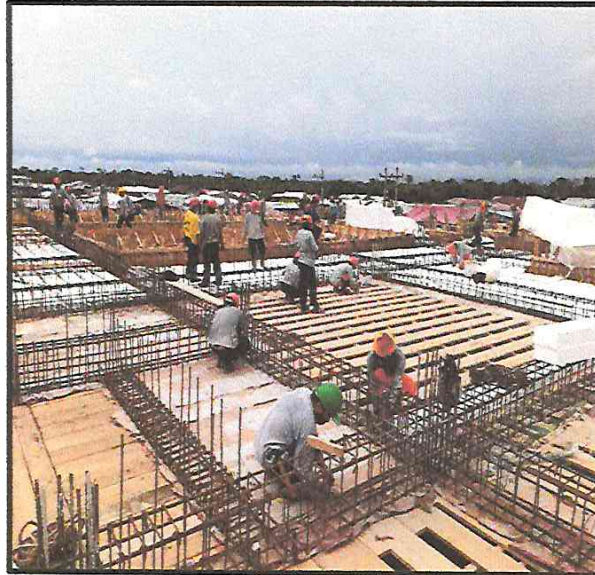
COLOCACIÓN DE MALLA METÁLICA.

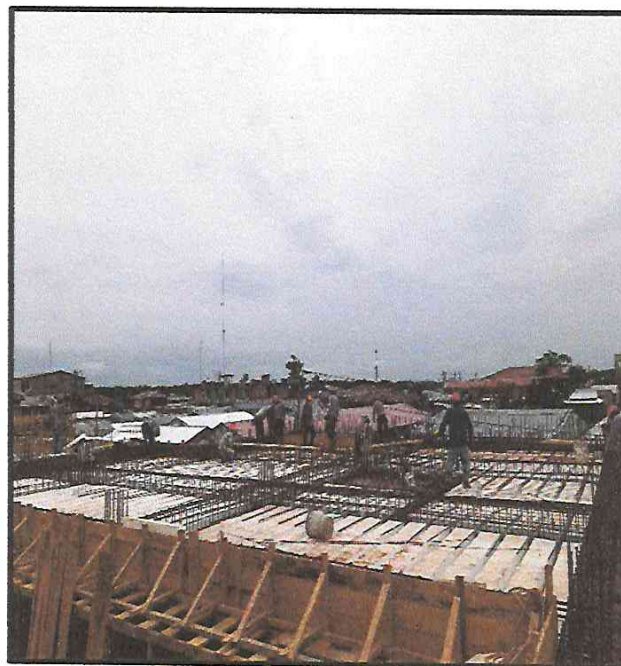
HABILITACIÓN E INSTALACIÓN DE BLOQUES DE TECNOPORT.

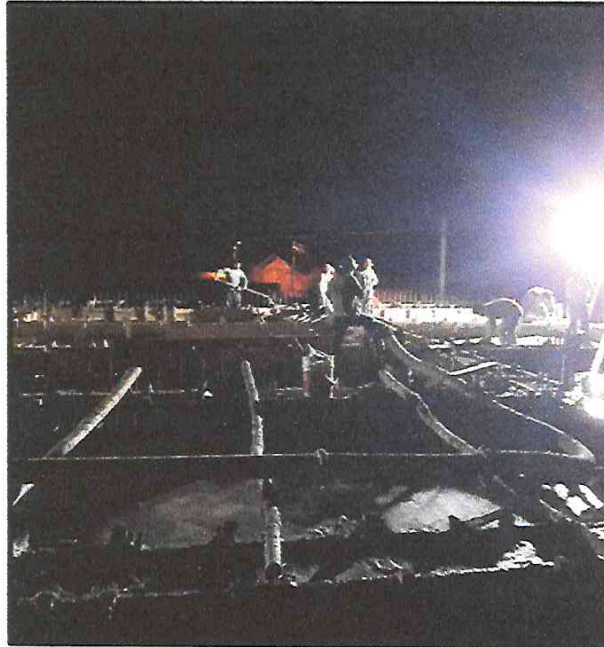
VACEO DE LOSA ALIGERADA.

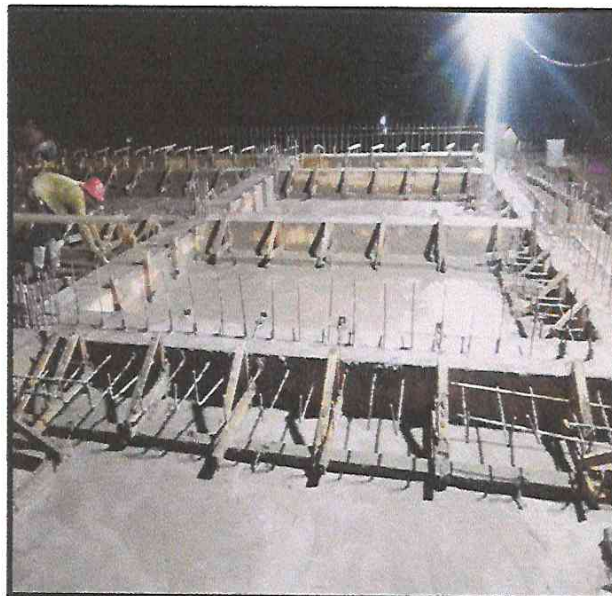
VACEO DE LOSA ALIGERADA.

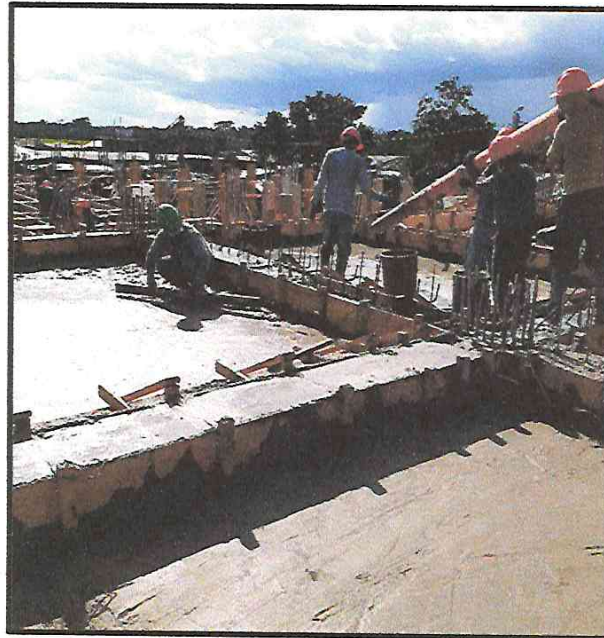
VACEO DE LOSA ALIGERADA.

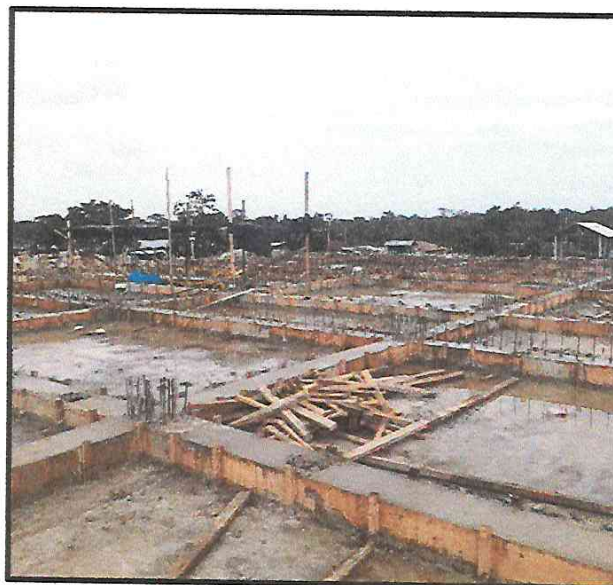
CURADO DE LOSA ALIGERADA.

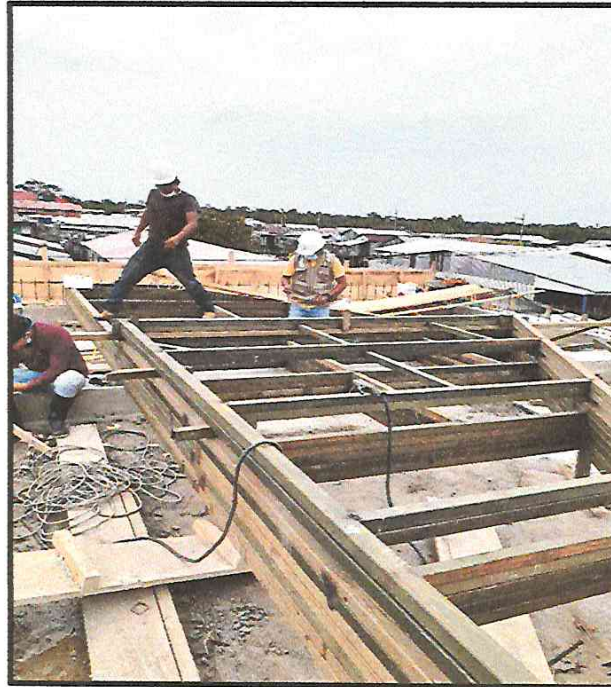
ARMADO DE TIJERALES METÁLICOS.

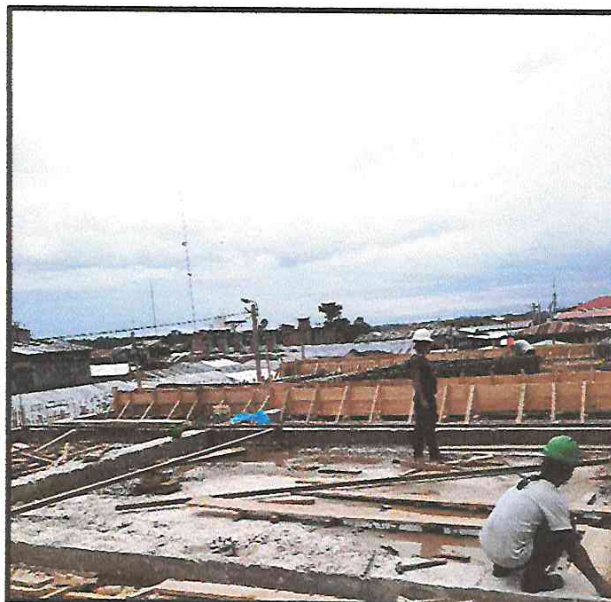
ARMADO DE TIJERALES METÁLICOS.
