PANEL FOTOGRÁFICO: COMUNIDAD LIMON

PANEL FOTOGRÁFICO: COMUNIDAD ACAPULCO

PANEL FOTOGRÁFICO: COMUNIDAD ALFONSO UGARTE

PANEL FOTOGRÁFICO: COMUNIDAD 28 DE JULIO

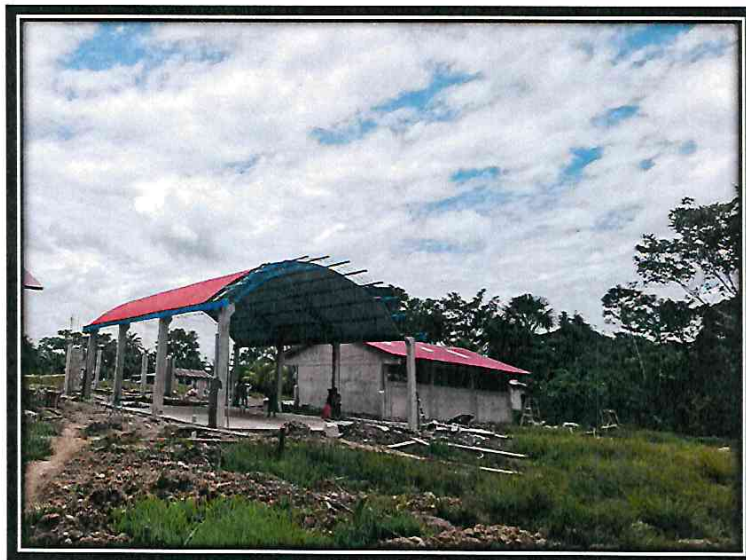
1.00 EN LA FOTO SE APRECIA HABILITACION Y COLOCACION DE LA ARMADURA METALICA, VIGA METALICA Y TEMPLADORES METALICOS EN EL MODULO PATIO DE FORMACION.

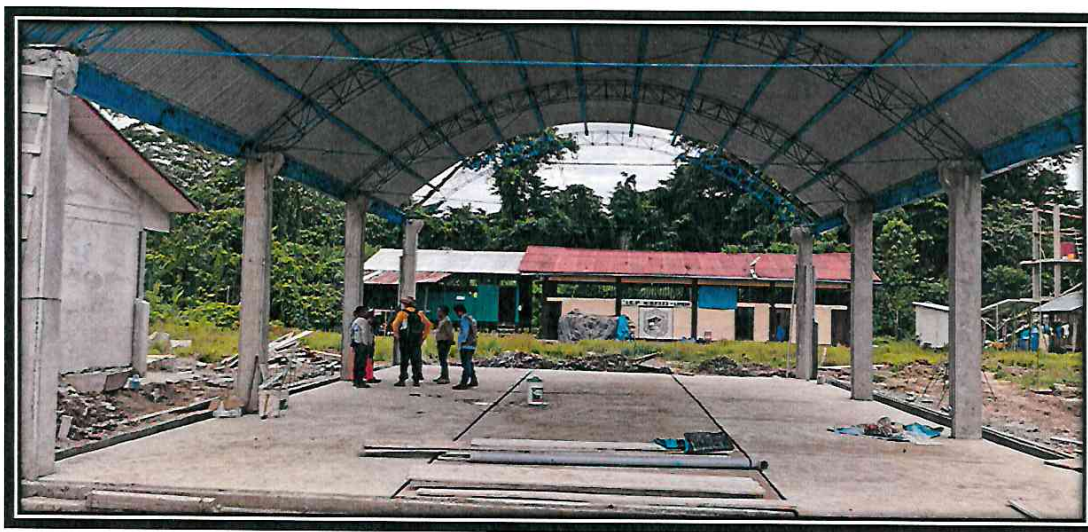
2.00 EN LA FOTO SE APRECIA EL TECHADO DE LA COBERTURA CON FIBRA VEGETAL +BITUMEN ASFALTICO Y CANALETA METALICA EN EL MODULO PATIO DE FORMACION.

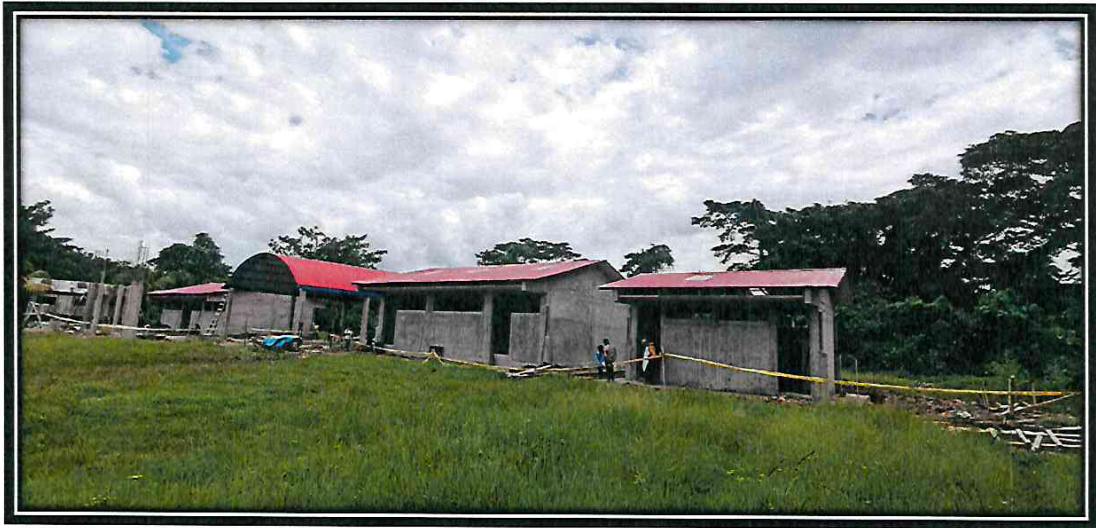
3.00 EN LA FOTO SE PUEDE APRECIAR LA COLOCACION DE COBERTURA DE CALAMINA ONDULADA ZINC 1.80M X 0.83M X 0.26 mm Y AL MISMO TIEMPO TRASLÚCIDAS EN LOS MODULOS AULA + SS.HH Y SUM COMEDOR.

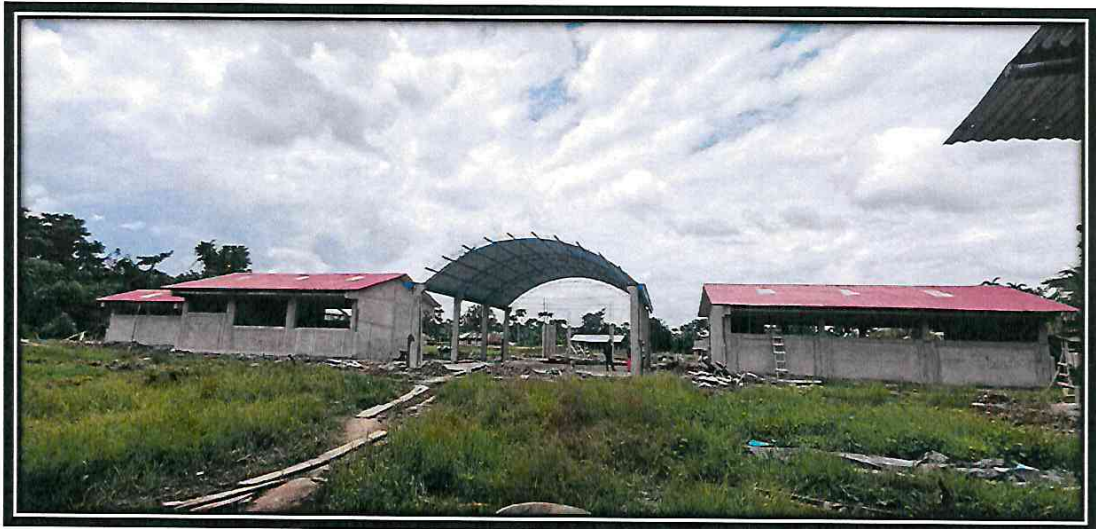
4.00 EN LA FOTO SE PUEDE APRECIAR LA COLOCACION DE CALAMINAS TRASLÚCIDAS EN LOS MODULOS AULA + SS.HH Y SUM COMEDOR.

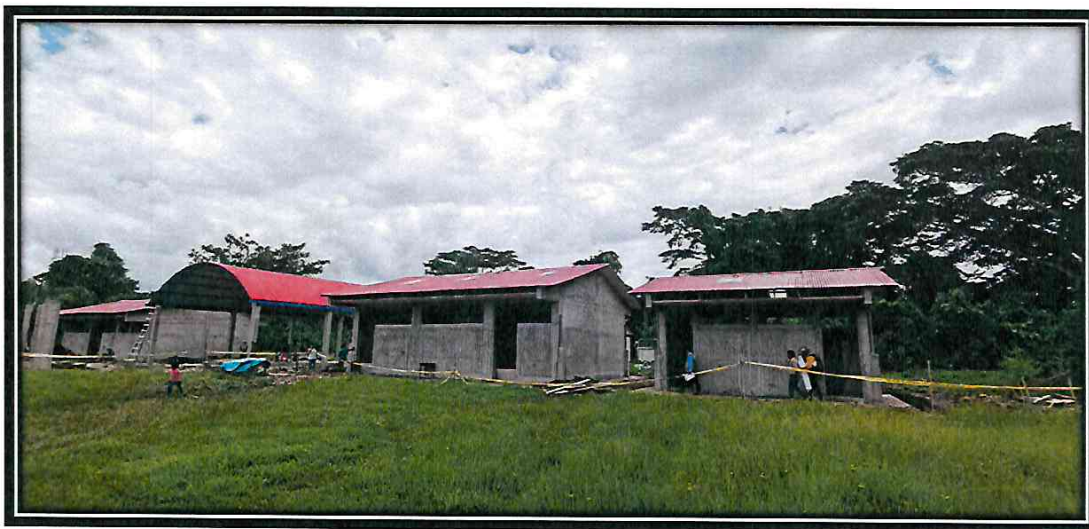
5.00 EN LA FOTO SE PUEDE APRECIAR LA COLOCACION DE CUMBRERA DE CALAMINA ONDULADA ZINC DE 0.26mm EN TODOS LOS MODULOS.

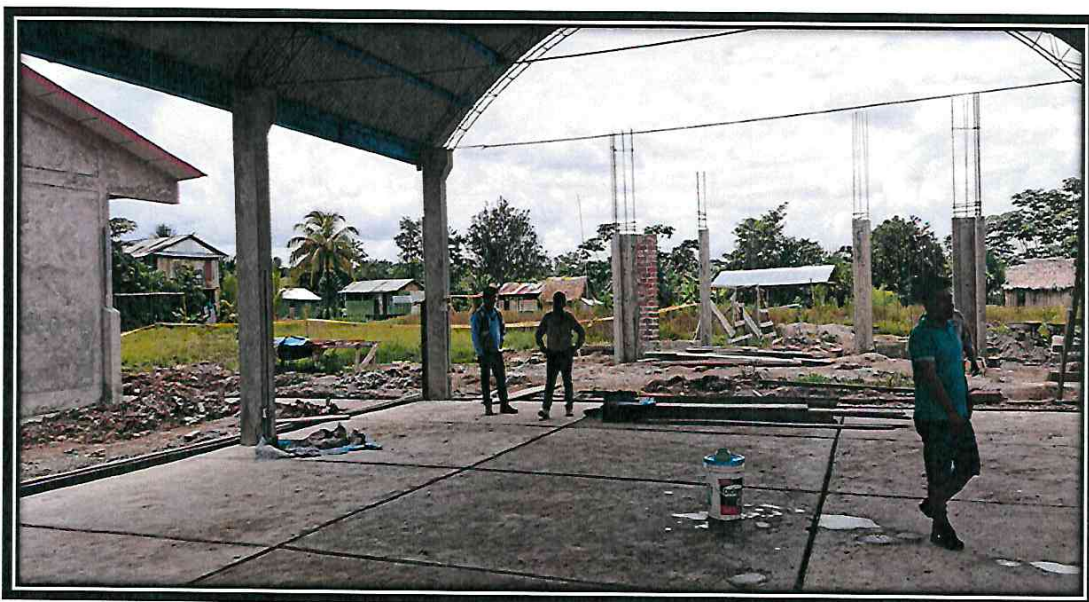
6.00 EN LA FOTO SE PUEDE APRECIAR LA CONSTRUCCION DE PISOS DE MORTERO S/COLOR, E=2.5 CM BRUÑADO.

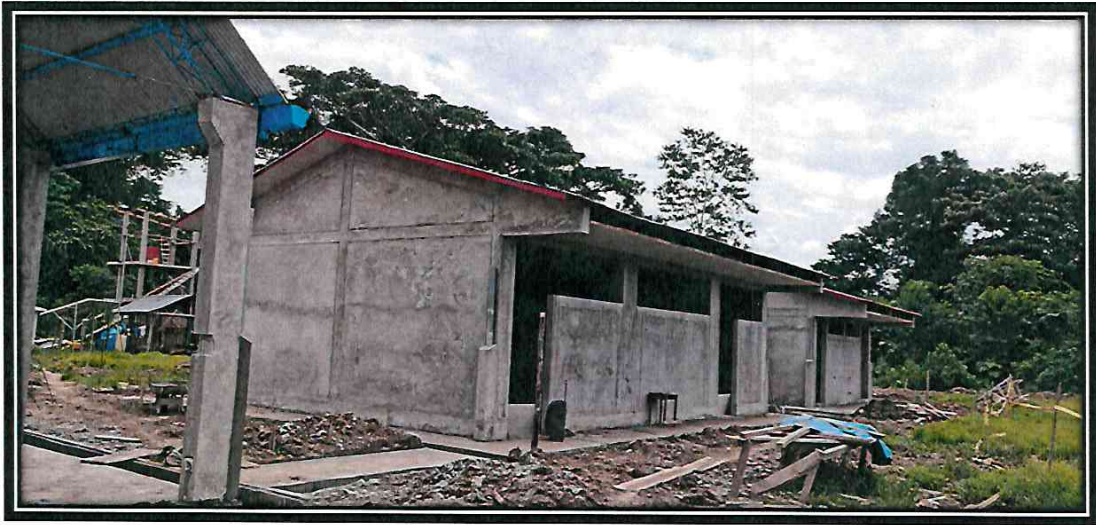
7.00 EN LA FOTO SE PUEDE APRECIAR LA CONSTRUCCION DE VEREDA DE ACCESOS DE MORTERO $f'c= 175 \text{ kg/cm}^2$ FROTACHADO DE $e= 4''$

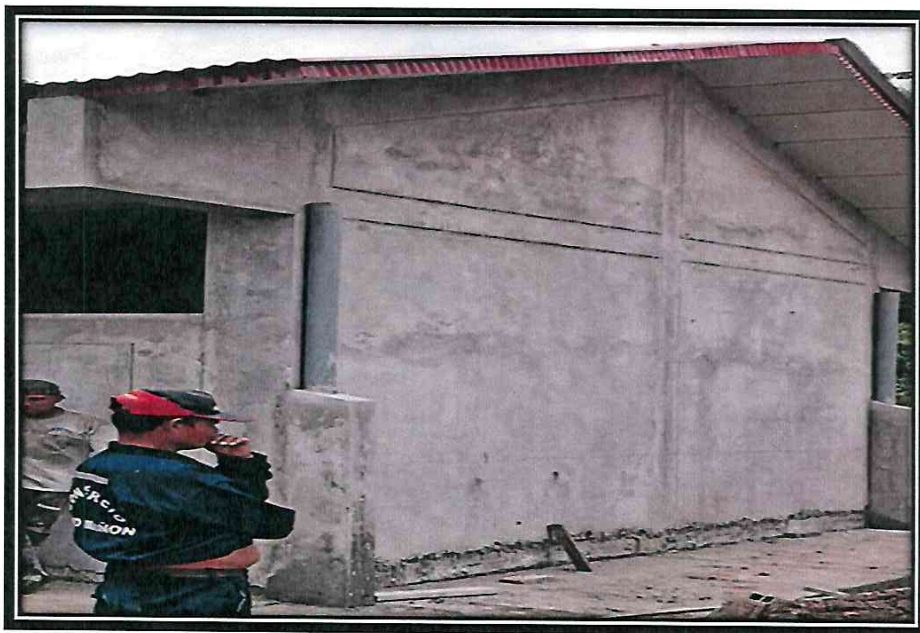
8.00 EN LA FOTO SE PUEDE APRECIAR LA CONSTRUCCION DE MURO PROTECTOR PARA TUBO DE BAJADA DE DRENAJE PLUVIAL $h= 1.50 \text{ mts.}$ Y COLOCACION DE TUBERIA DE BAJADA DE AGUA DE LLUVIA PVC SAL $\varnothing 4''$ (Inc. Codos PVC SAL), EN LOS DIFERENTES MODULOS.

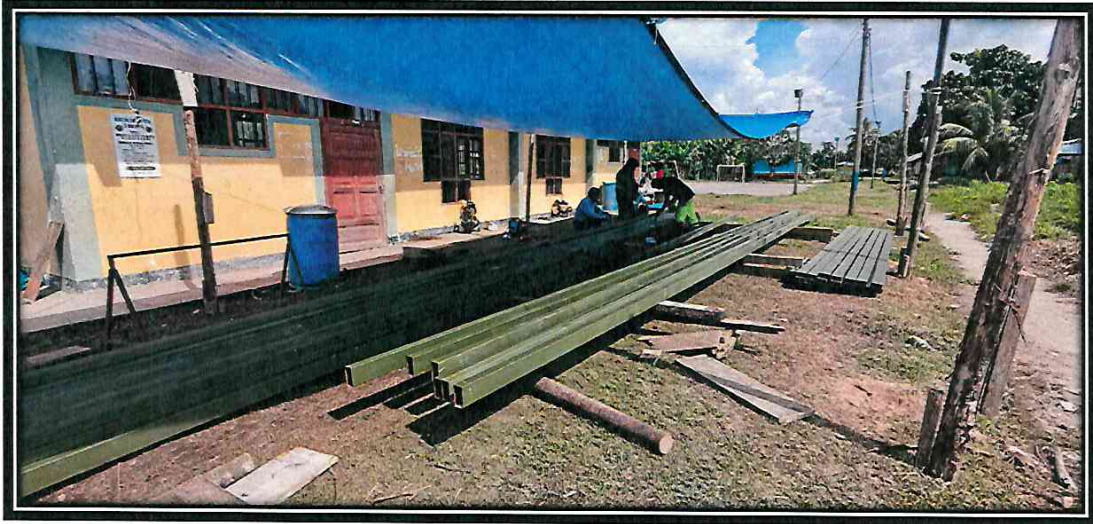
1.0 EN LA FOTO SE APRECIA HABILITACION Y POSTERIOR IZAJE DE LA ARMADURA METALICA PARA LA COBERTURA DEL MODULO LOSA DEPORTIVA.

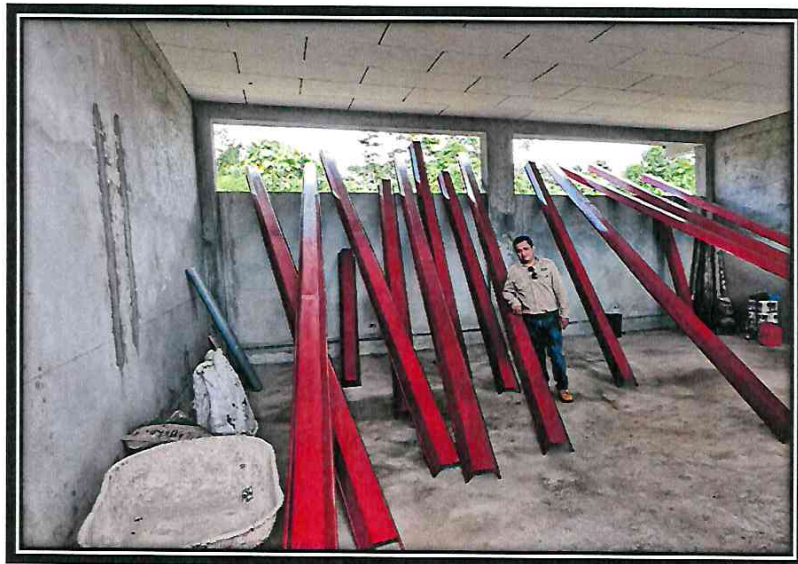
2.0 EN LA FOTO SE APRECIA HABILITACION Y POSTERIOR IZAJE DE LAS CORREA METALICA TIPO CANALES "U" DE 4" LOSA DEPORTIVA.

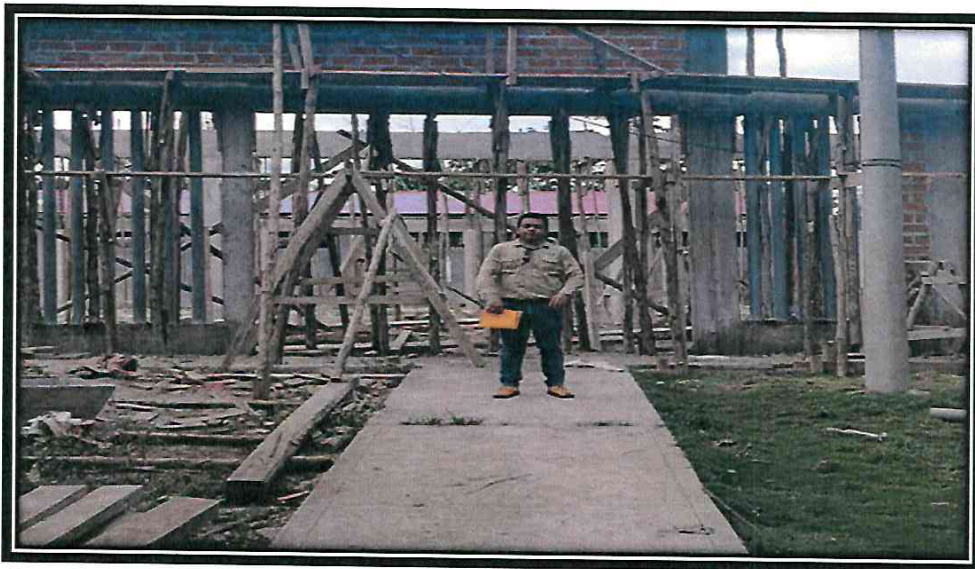
4.0 EN LA FOTO SE APRECIA LA CONSTRUCCION DE VEREDA DE ACCESOS DE MORTERO $f'c= 175$ kg/cm² FROTACHADO DE $e= 4''$

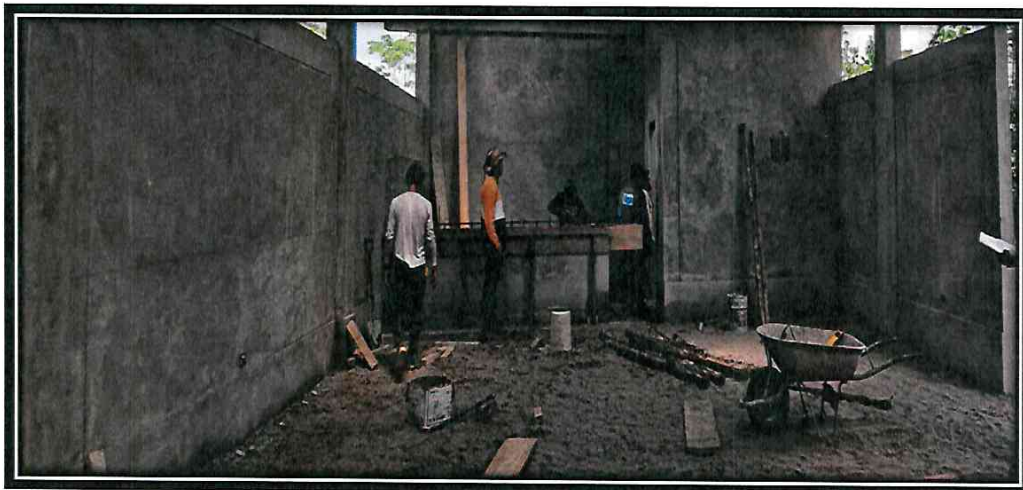
- 1.0 EN LA FOTO SE APRECIA LA COLOCACION DE LA CAMA DE ARENA PARA SU VACEADO DE PISOS DE MORTERO S/COLOR, E=2.5 CM BRUÑADO.

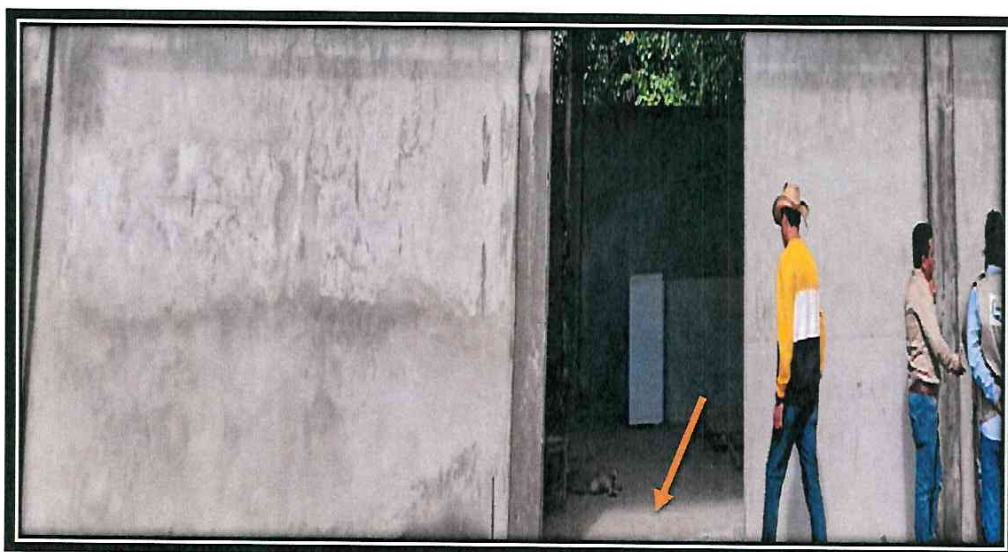
- 2.0 EN LA FOTO SE APRECIA LA CONSTRUCCION DE PISOS DE MORTERO S/COLOR, E=2.5 CM BRUÑADO.

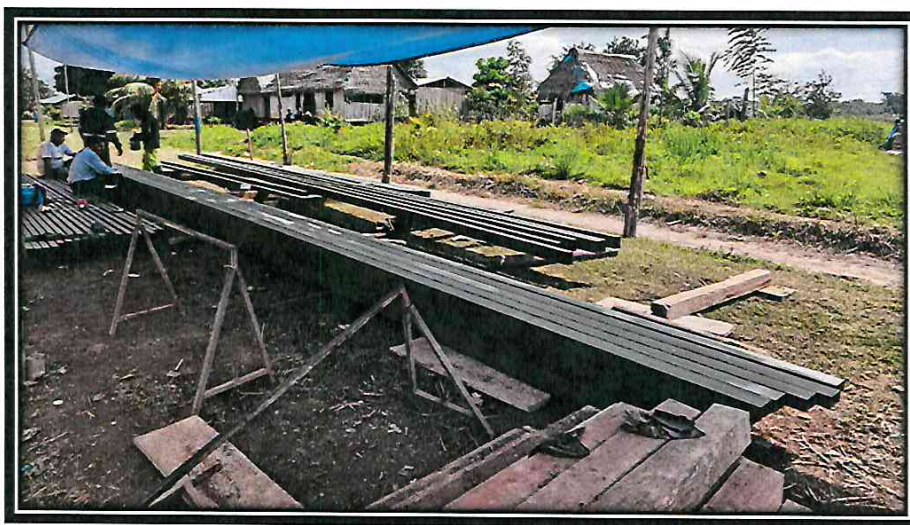
3.0 EN LA FOTO SE APRECIA LA HABILITACION DE LA ESTRUCTURA METALICA PARA LA ARMADURA DEL TECHO EN EL MODULO LOSA DEPORTIVA.

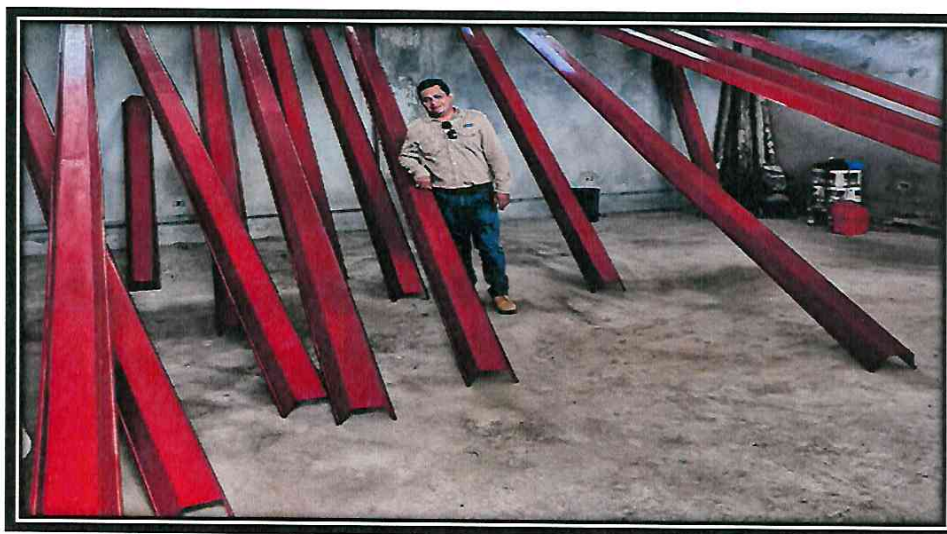
4.0 EN LA FOTO SE APRECIA LA HABILITACION DE LAS CORREA METALICA TIPO CANALES "U" DE 4" DEL TECHO EN EL MODULO LOSA DEPORTIVA.

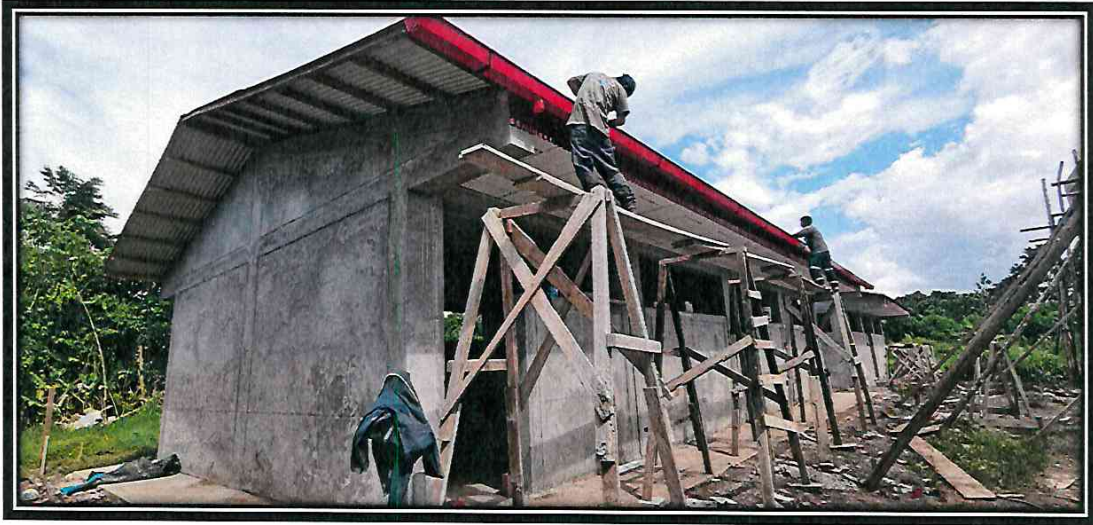
5.0 EN LA FOTO SE APRECIA LA COLOCACION CANALETAS DE PLANCHA GALVANIZADO DE EVACUACIÓN PLUVIAL Ø 8".

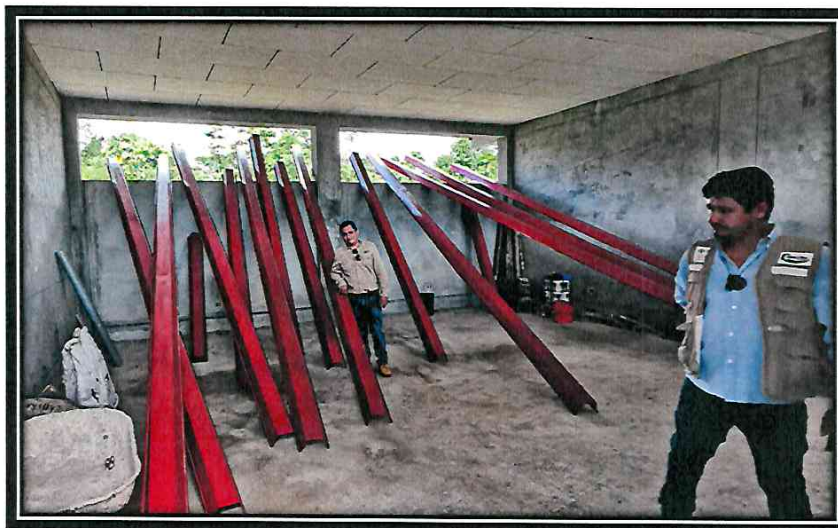
1.0 EN LA FOTO SE APRECIA LA CONSTRUCCION DE PISOS DE MORTERO S/COLOR, E=2.5 CM BRUÑADO Y AL MISMO TIEMPO HABILITACION DE LA CORREA METALICA TIPO CANALES "U" DE 4".

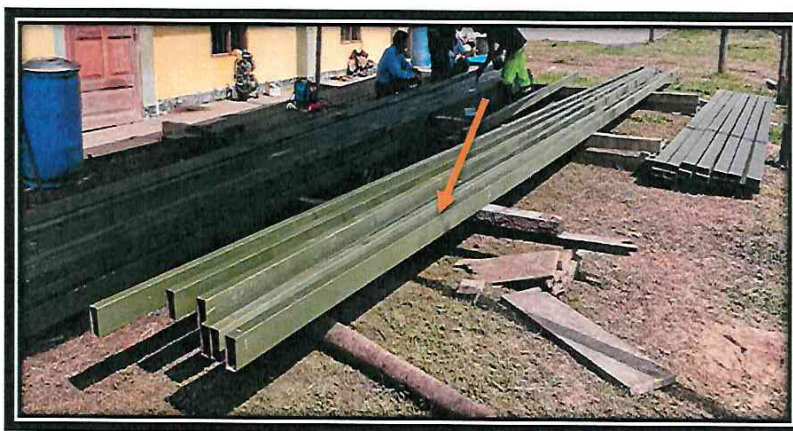
2.0 EN LA FOTO SE APRECIA LA HABILITACION DE LA ESTRUCTURA METALICA PARA LA COBERTURA DEL TECHO EN EL MODULO DE LA LOSA DEPORTIVA.

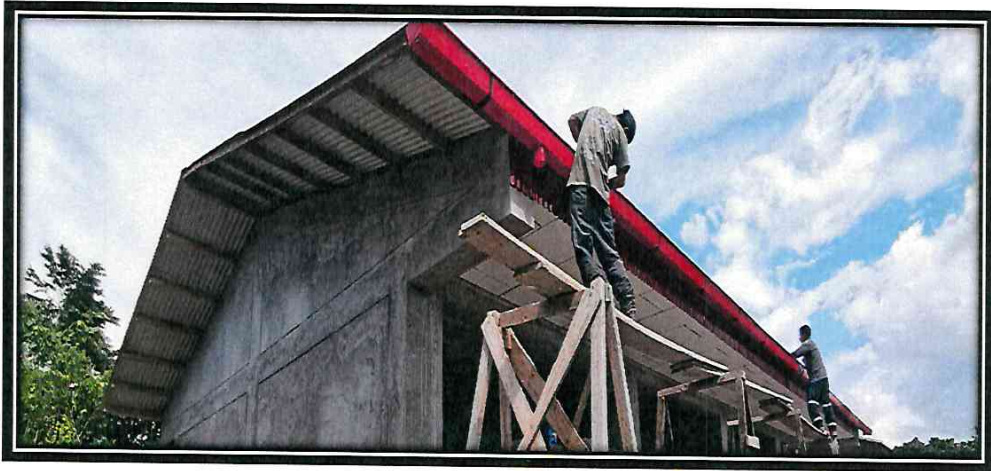
3.0 EN LA FOTO SE APRECIA LA COLOCACION CANALETAS DE PLANCHA GALVANIZADO DE EVACUACIÓN PLUVIAL Ø 8".

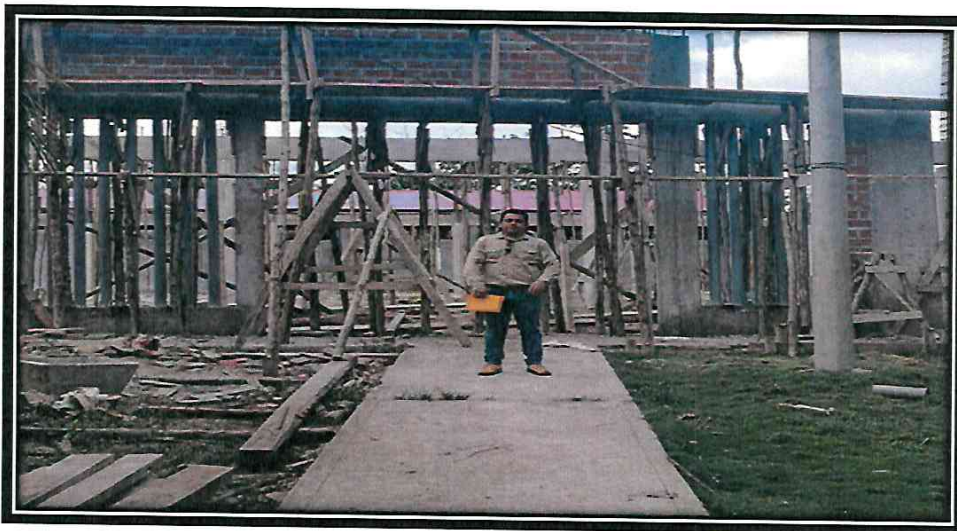
4.0 EN LA FOTO SE APRECIA TRABAJOS DE VEREDAS DE ACCESO HACIA LA ENTRADA PRINCIPAL.
