PANEL FOTOGRÁFICO: COMUNIDAD LIMON

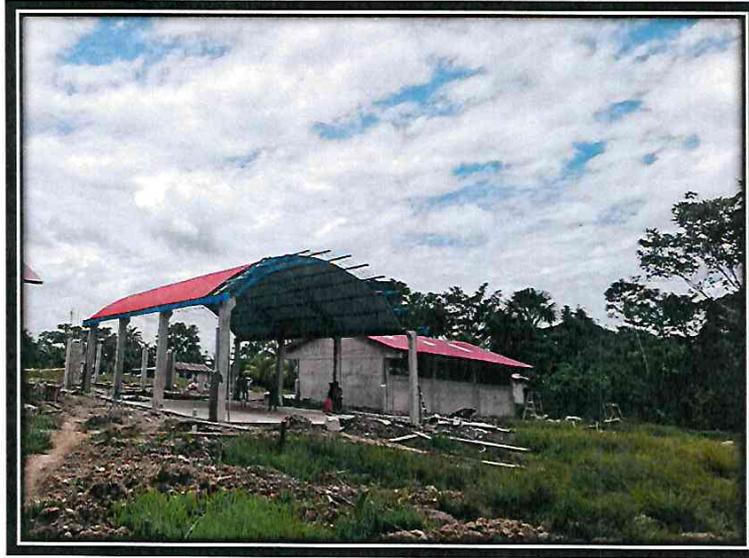
1.00 EN LA FOTO SE APRECIA HABILITACION Y COLOCACION DE LA ARMADURA METALICA, VIGA METALICA Y TEMPLADORES METALICOS EN EL MODULO PATIO DE FORMACION.

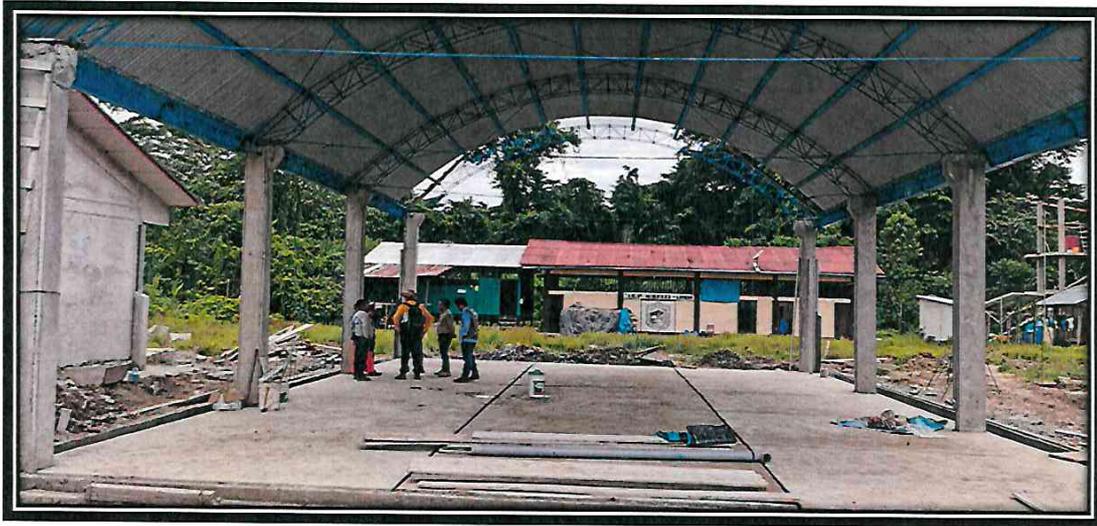
2.00 EN LA FOTO SE APRECIA EL TECHADO DE LA COBERTURA CON FIBRA VEGETAL +BITUMEN ASFALTICO Y CANALETA METALICA EN EL MODULO PATIO DE FORMACION.

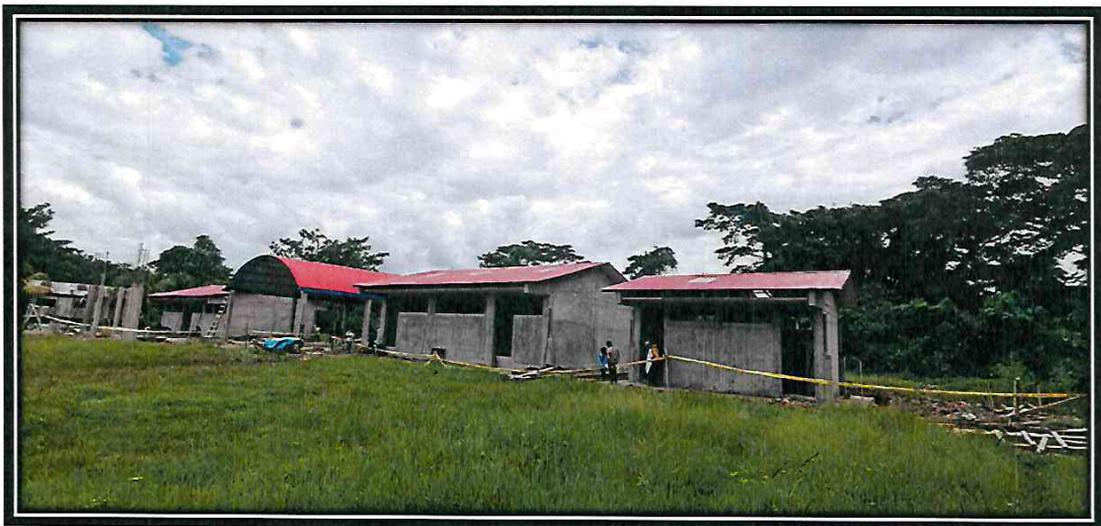
3.00 EN LA FOTO SE PUEDE APRECIAR LA COLOCACION DE COBERTURA DE CALAMINA ONDULADA ZINC 1.80M X 0.83M X 0.26 mm Y AL MISMO TIEMPO TRASLÚCIDAS EN LOS MODULOS AULA + SS.HH Y SUM COMEDOR.

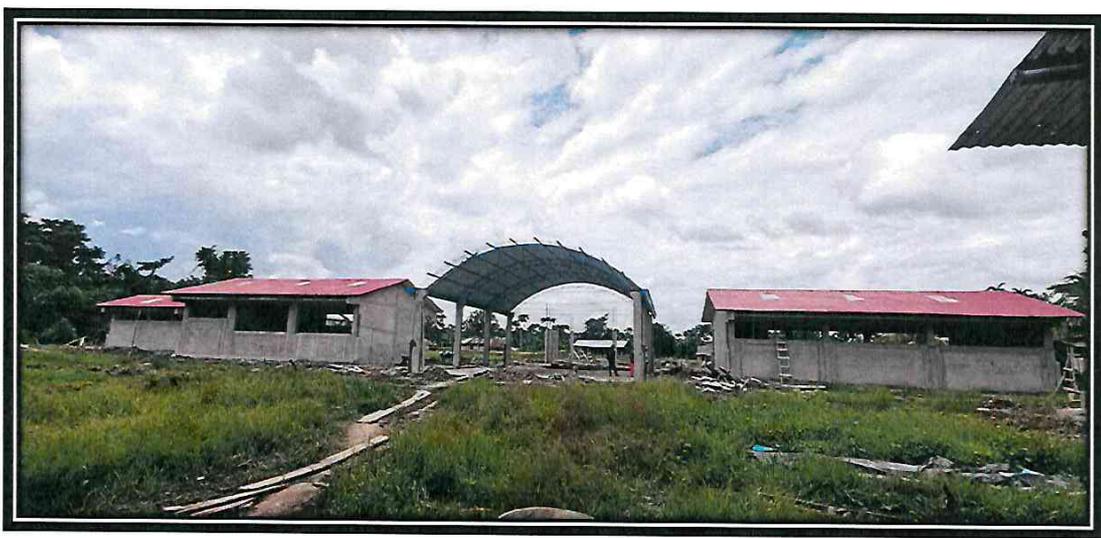
4.00 EN LA FOTO SE PUEDE APRECIAR LA COLOCACION DE CALAMINAS TRASLÚCIDAS EN LOS MODULOS AULA + SS.HH Y SUM COMEDOR.

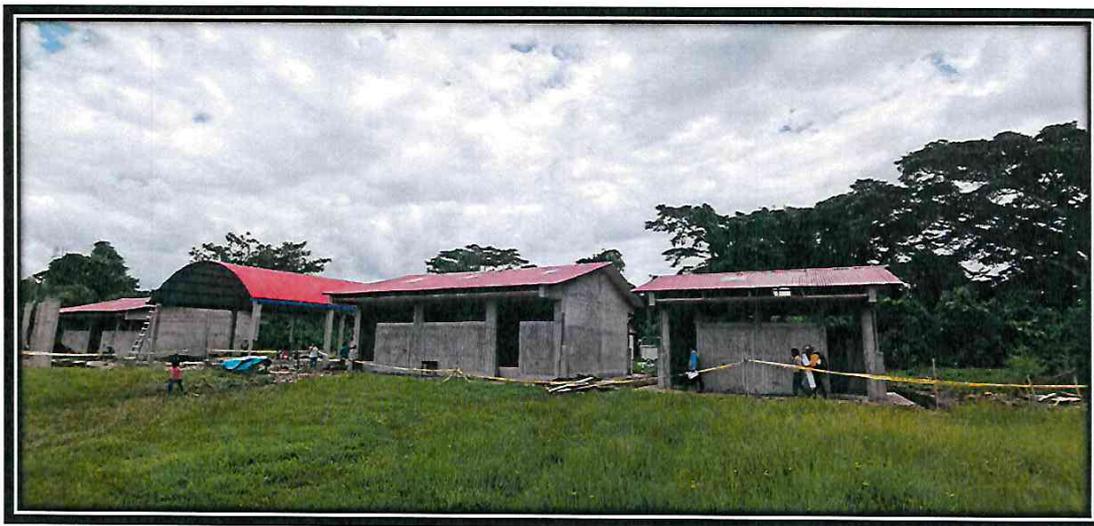
5.00 EN LA FOTO SE PUEDE APRECIAR LA COLOCACION DE CUMBRERA DE CALAMINA ONDULADA ZINC DE 0.26mm EN TODOS LOS MODULOS.

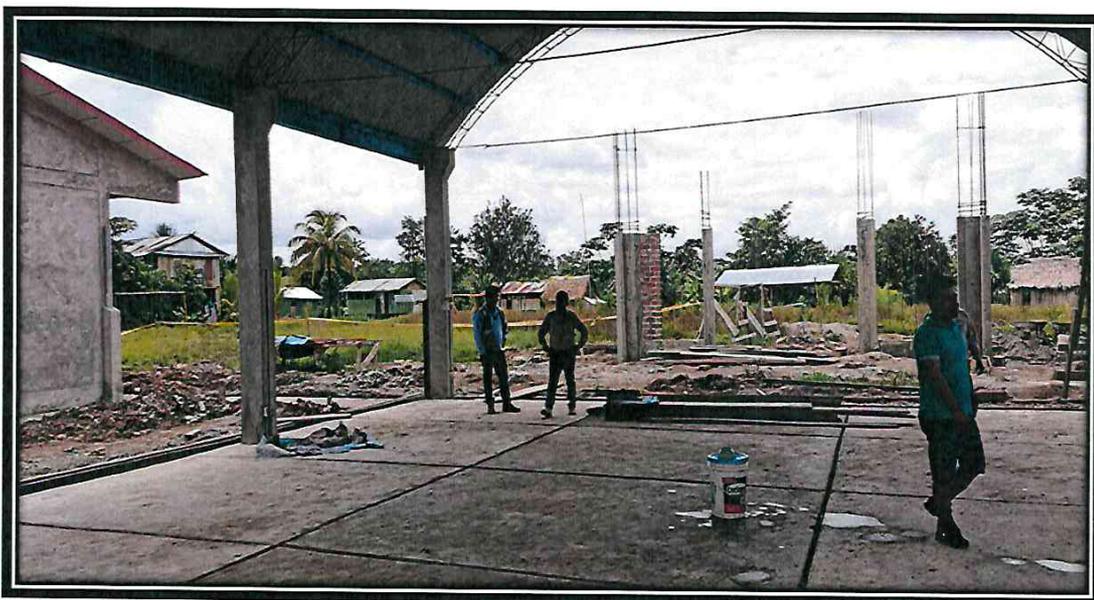
6.00 EN LA FOTO SE PUEDE APRECIAR LA CONSTRUCCION DE PISOS DE MORTERO S/COLOR, E=2.5 CM BRUÑADO.

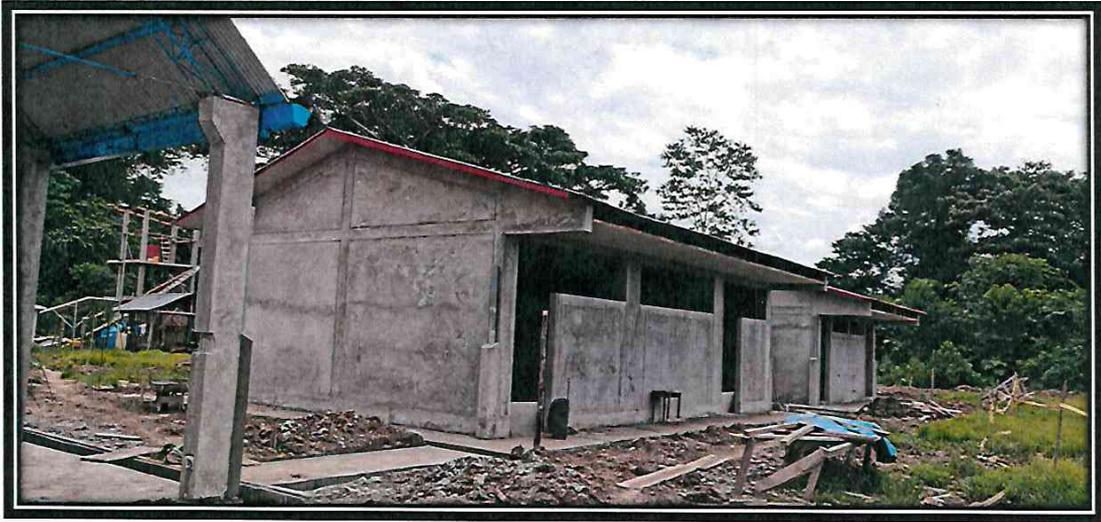
7.00 EN LA FOTO SE PUEDE APRECIAR LA CONSTRUCCION DE VEREDA DE ACCESOS DE MORTERO $f'c= 175 \text{ kg/cm}^2$ FROTACHADO DE $e= 4''$

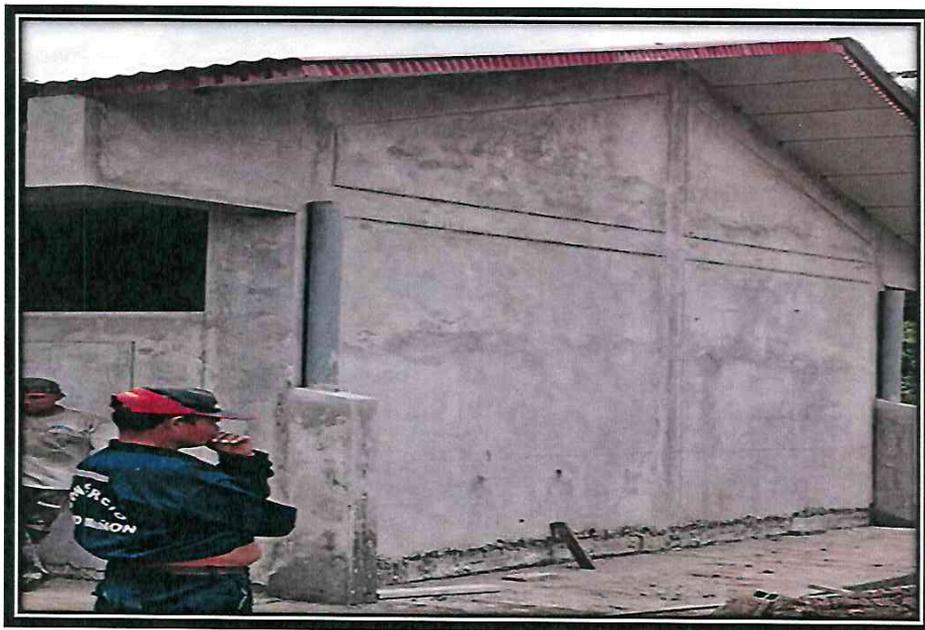
8.00 EN LA FOTO SE PUEDE APRECIAR LA CONSTRUCCION DE MURO PROTECTOR PARA TUBO DE BAJADA DE DRENAJE PLUVIAL $h= 1.50 \text{ mts.}$ Y COLOCACION DE TUBERIA DE BAJADA DE AGUA DE LLUVIA PVC SAL $\varnothing 4''$ (Inc. Codos PVC SAL), EN LOS DIFERENTES MODULOS.

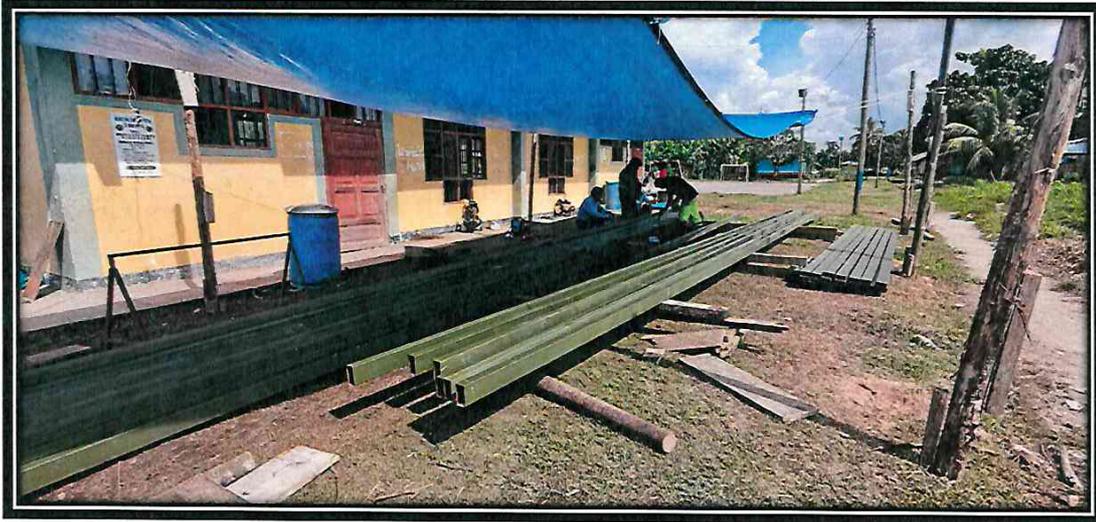
1.0 EN LA FOTO SE APRECIA HABILITACION Y POSTERIOR IZAJE DE LA ARMADURA METALICA PARA LA COBERTURA DEL MODULO LOSA DEPORTIVA.

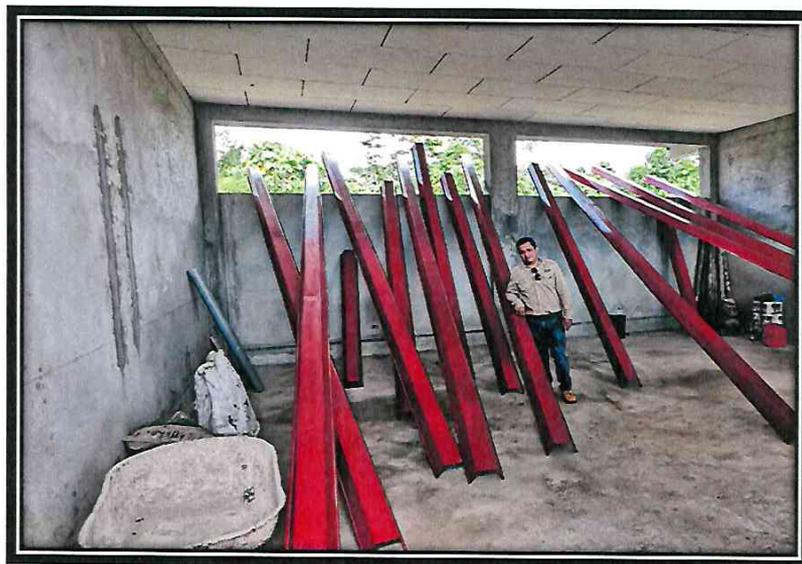
2.0 EN LA FOTO SE APRECIA HABILITACION Y POSTERIOR IZAJE DE LAS CORREA METALICA TIPO CANALES "U" DE 4" LOSA DEPORTIVA.

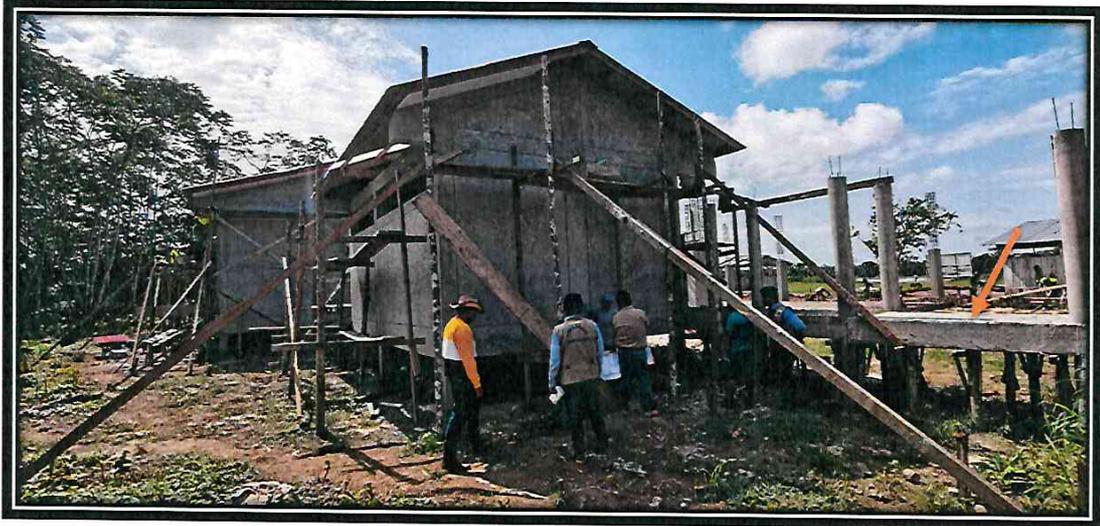
3.0 EN LA FOTO SE APRECIA LA CONSTRUCCION DE VEREDA DE ACCESOS DE MORTERO $f'c= 175$ kg/cm² FROTACHADO DE $e= 4''$

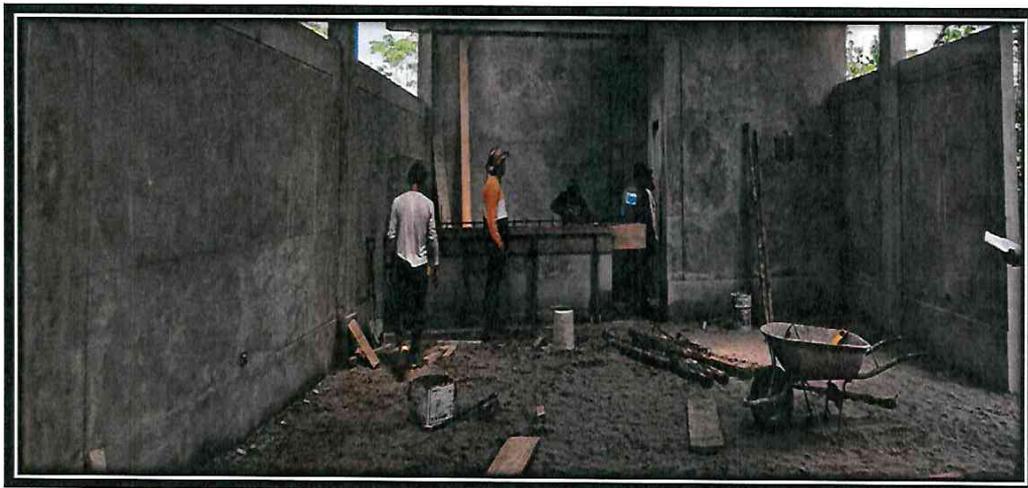
- 1.0 EN LA FOTO SE APRECIA LA COLOCACION DE LA CAMA DE ARENA PARA SU VACEADO DE PISOS DE MORTERO S/COLOR, E=2.5 CM BRUÑADO.

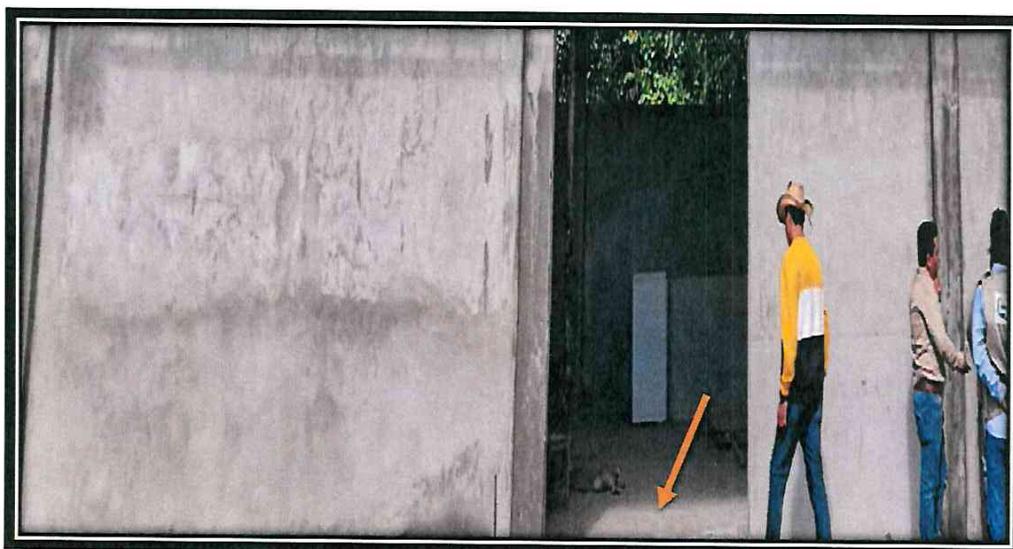
- 2.0 EN LA FOTO SE APRECIA LA CONSTRUCCION DE PISOS DE MORTERO S/COLOR, E=2.5 CM BRUÑADO.

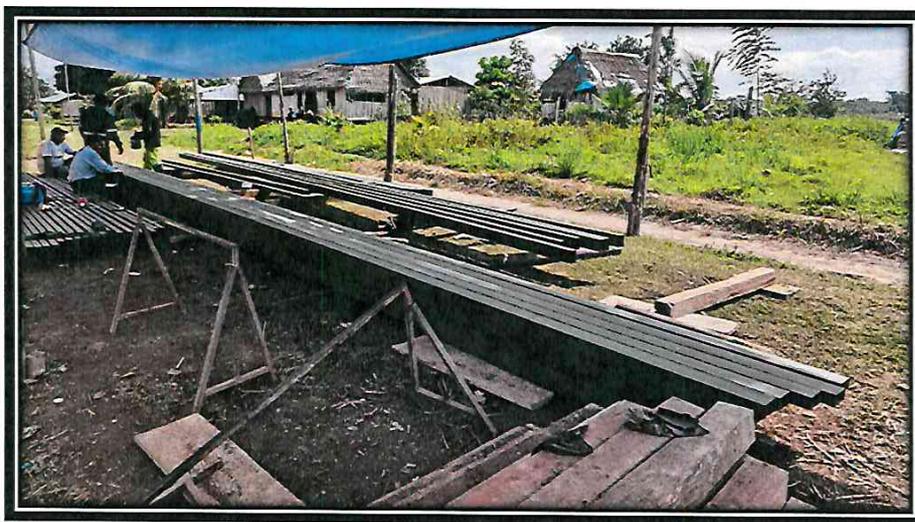
3.0 EN LA FOTO SE APRECIA LA HABILITACION DE LA ESTRUCTURA METALICA PARA LA ARMADURA DEL TECHO EN EL MODULO LOSA DEPORTIVA.

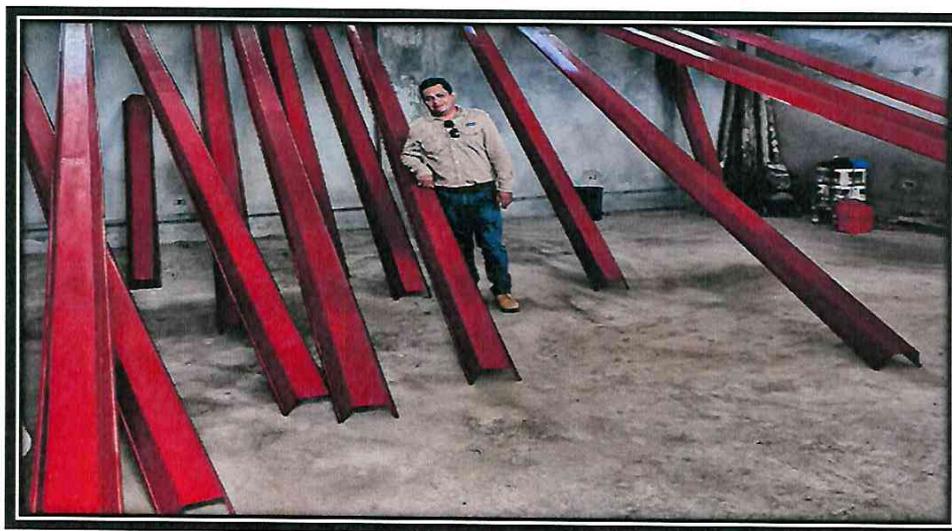
4.0 EN LA FOTO SE APRECIA LA HABILITACION DE LAS CORREA METALICA TIPO CANALES "U" DE 4" DEL TECHO EN EL MODULO LOSA DEPORTIVA.

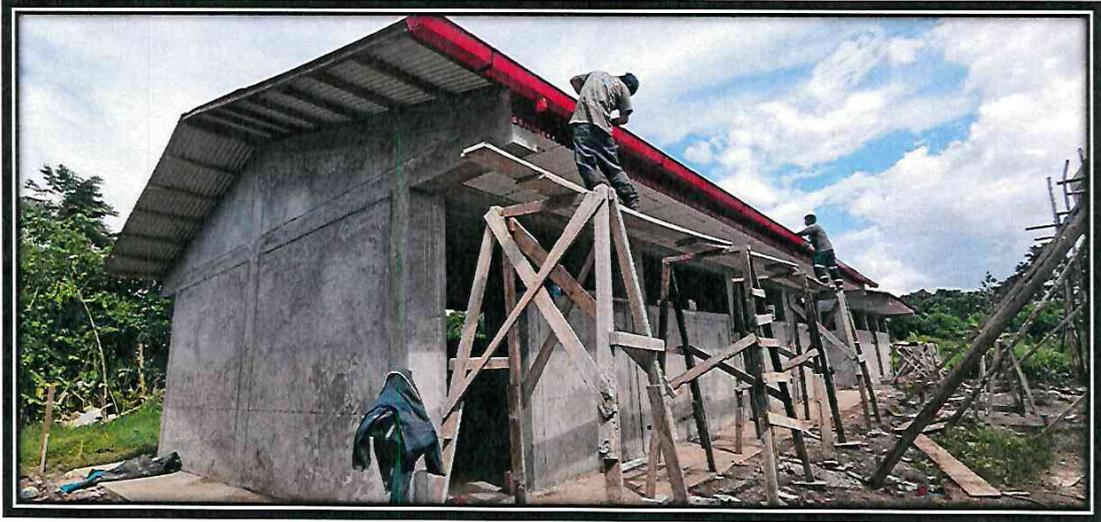
5.0 EN LA FOTO SE APRECIA LA COLOCACION CANALETAS DE PLANCHA GALVANIZADO DE EVACUACIÓN PLUVIAL Ø 8".

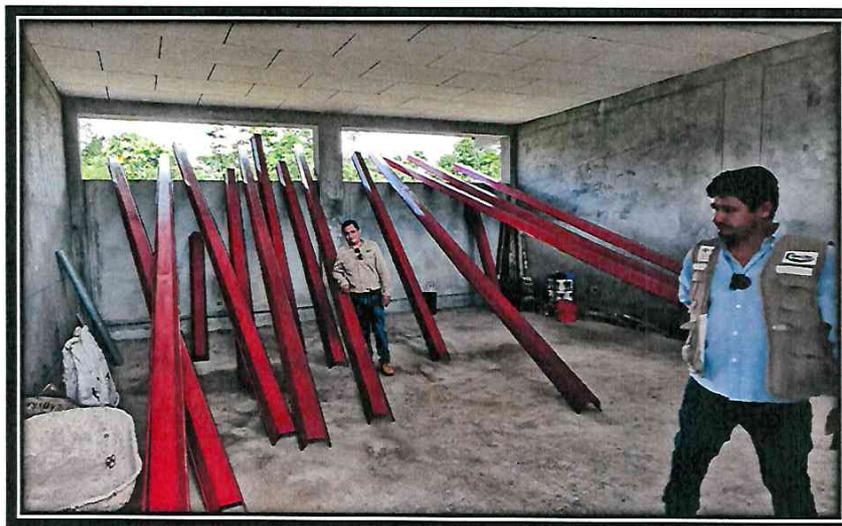
1.0 EN LA FOTO SE APRECIA LA CONSTRUCCION DE PISOS DE MORTERO S/COLOR, E=2.5 CM BRUÑADO Y AL MISMO TIEMPO HABILITACION DE LA CORREA METALICA TIPO CANALES "U" DE 4".

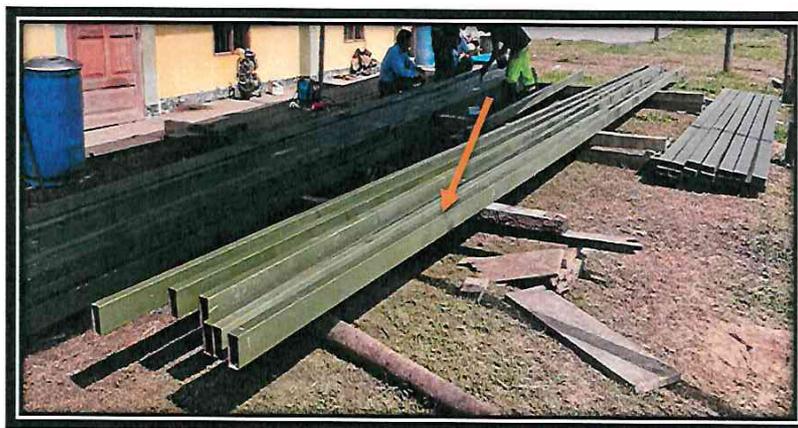
2.0 EN LA FOTO SE APRECIA LA HABILITACION DE LA ESTRUCTURA METALICA PARA LA COBERTURA DEL TECHO EN EL MODULO DE LA LOSA DEPORTIVA.

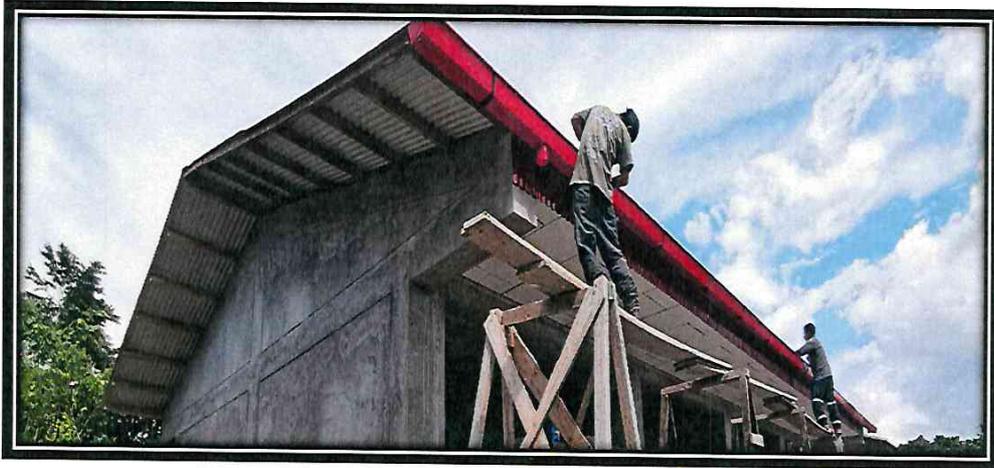
3.0 EN LA FOTO SE APRECIA LA COLOCACION CANALETAS DE PLANCHA GALVANIZADO DE EVACUACIÓN PLUVIAL Ø 8".

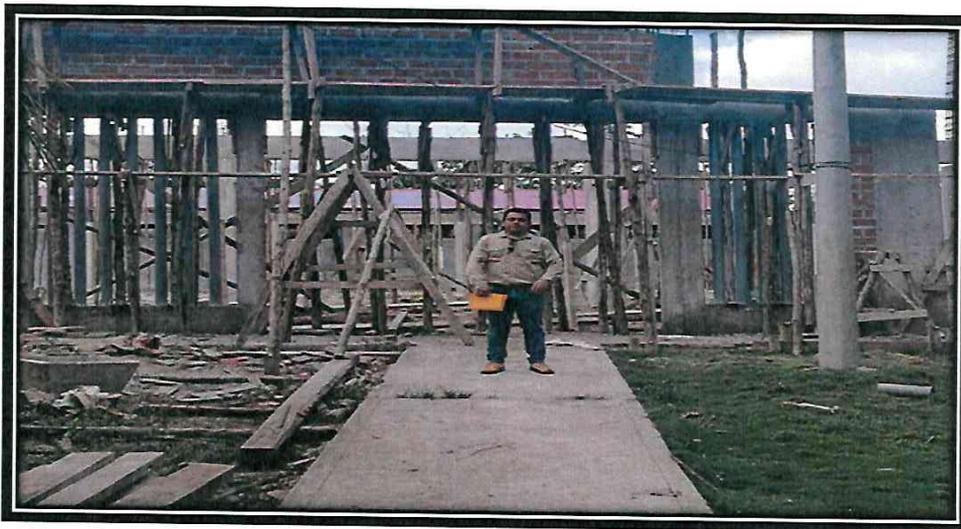
4.0 EN LA FOTO SE APRECIA TRABAJOS DE VEREDAS DE ACCESO HACIA LA ENTRADA PRINCIPAL.
